熊本地震調査

設計二部 橋梁構造課 西森哲也

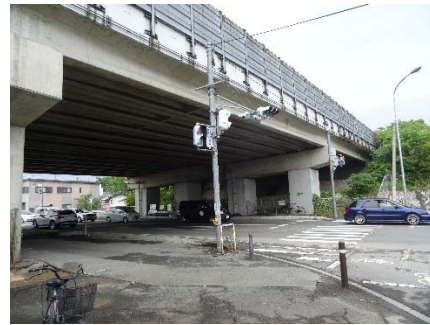
県道 28 号線を跨ぐ九州自動車道

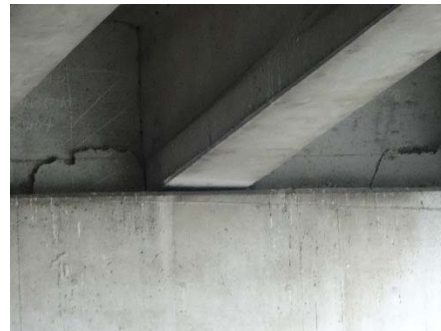
横桁に一部剥離が見られるが今回の地震による損傷であるかは不明である。

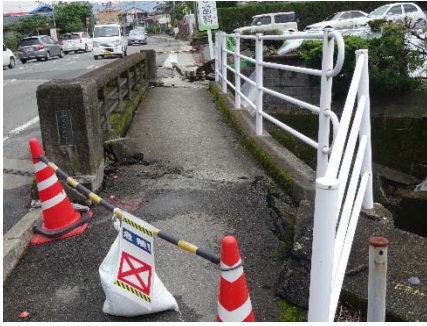
県道 28 号線に架かる橋梁であり橋台背面に凹凸が見られる。上下流の護岸についても変形が見られたため、地盤の影響による橋台の移動が原因と考えられる。

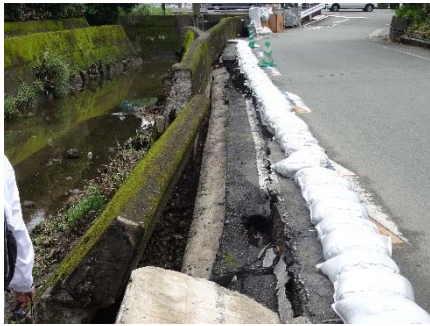
橋梁上流の護岸の状況

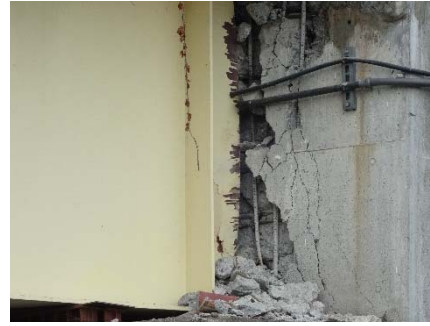
桁が移動しパラペットの破壊が生じている。

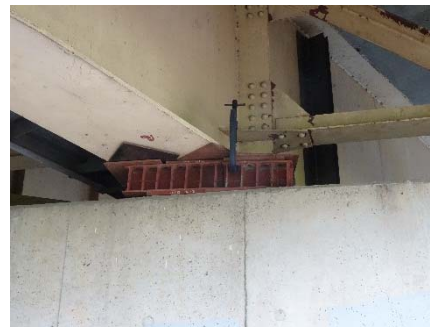
支承に何らかの損傷が生じ応急的に設置させたと思われる鋼材がすでに設置されていた。

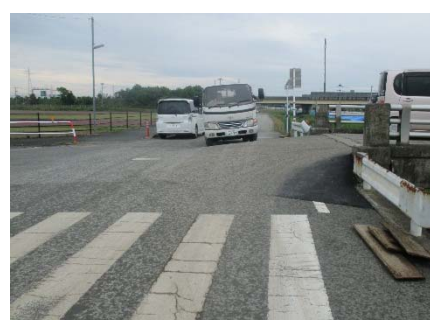
橋台背面の沈下により橋梁部と土工に段差が生じている。調査時はすでにオーバーレイがされており車両の通行が可能であった。土工部のガートレールの天端と橋梁の路面が同じ高さであるため、かなりの段差があったと考えられる。

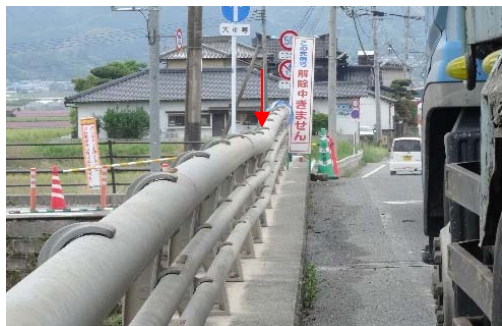
橋脚位置で高欄にたわみが生じている。
橋脚の沈下が原因と推定される。

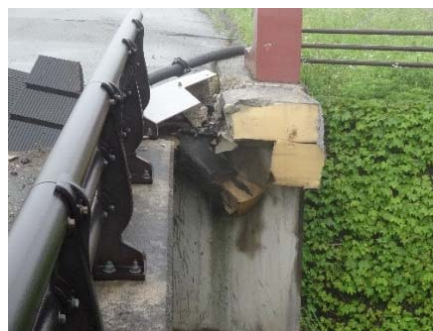
橋梁全体が移動している。手前：90cm
奥：120cm。

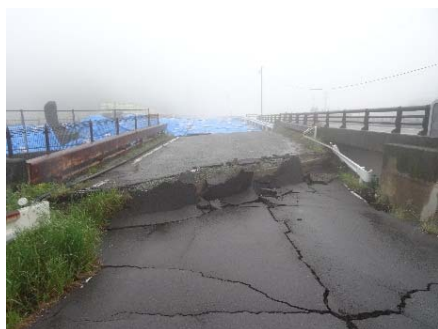
橋台背面に段差が生じている。

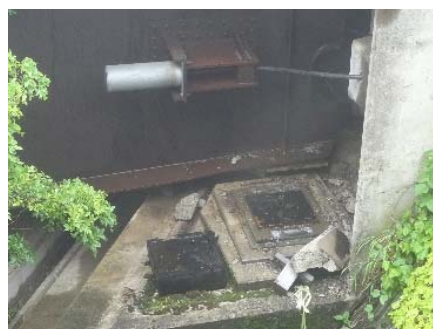
桁が移動し、支承が破壊され桁が脱落し
ている。(手前側 90cm の移動量)

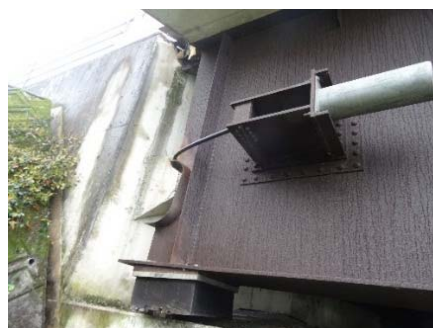
落橋防止装置が効いている。(手前側
90cm の移動量)

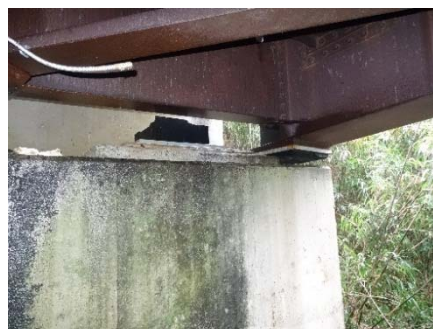
桁が移動し、支承が破壊され桁が脱落し
ている。(奥側 120cm の移動量)

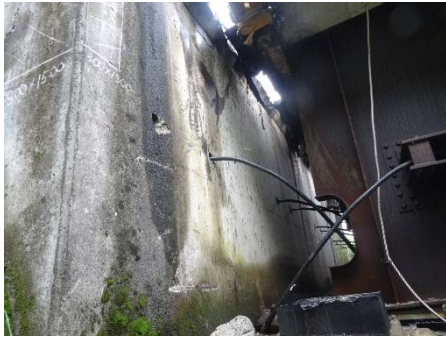
桁の移動量が大きく落橋防止装置が破断している。(奥側 120cm の移動量)

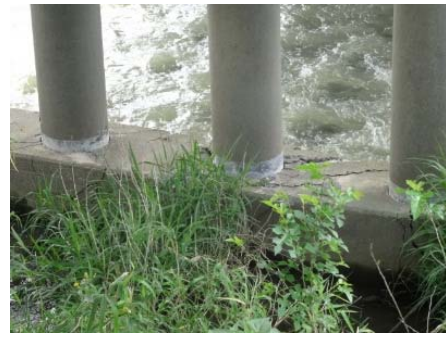
橋脚基礎コンクリートにも破壊が見られた。

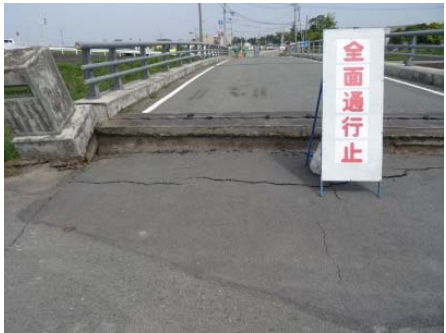
橋台背面の沈下により橋梁部と土工に 70cm 程度の段差が生じている。

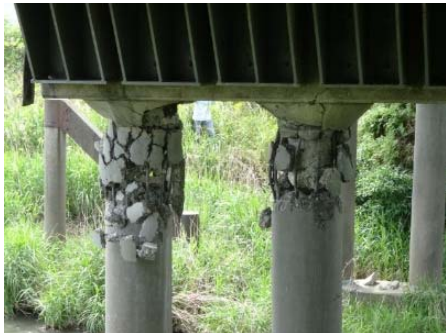
本橋はパイルベント橋脚である。橋脚の上部が破壊させている。

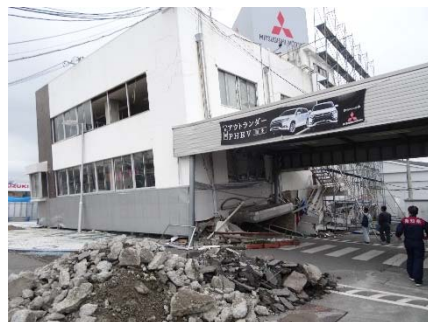
熊本市南区の自動車店舗

店舗や病院，集合住宅などの大型の建物の圧壊が多く見られた。倒壊した建物の特徴としては全て 1 階が事務所や駐車場等になっており、柱の少ない構造となっていた。

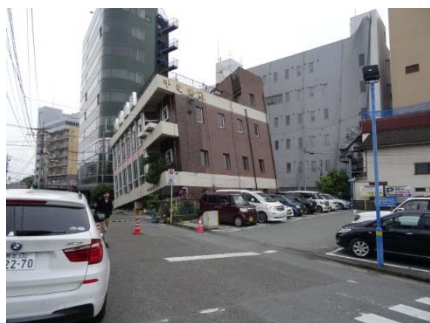
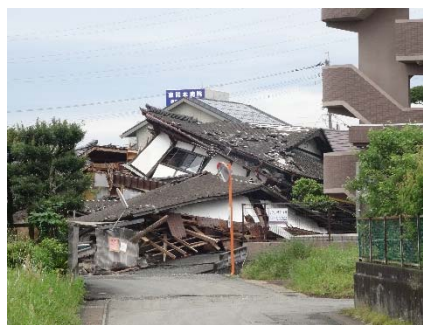
昔ながらの瓦屋根の倒壊状況

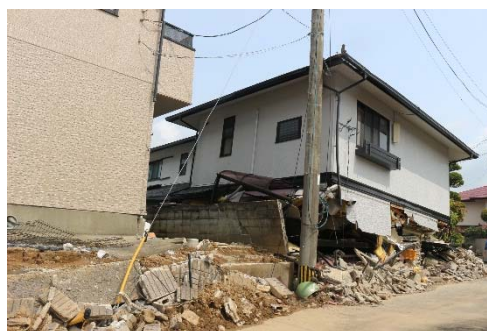
比較的に新しい家屋の状況倒壊

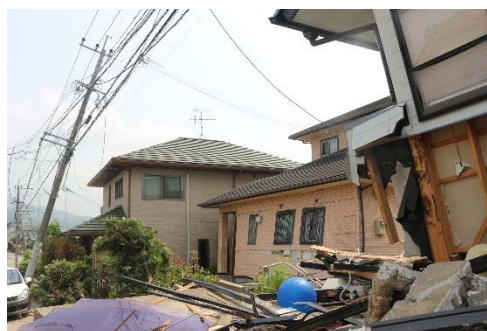
一番奥の家屋は建物自体は被害が軽微であるが隣接する家屋の倒壊による影響を受けた状況
