# 平成28年熊本地震 現地調査報告書

本報告書は、地震被害が大きかった西原村、益城町、熊本市、宇土市で被害調査、ボランティアをして得られた情報や教訓を取りまとめたものです。南海トラフ地震対策として役立てていただければ幸いです。

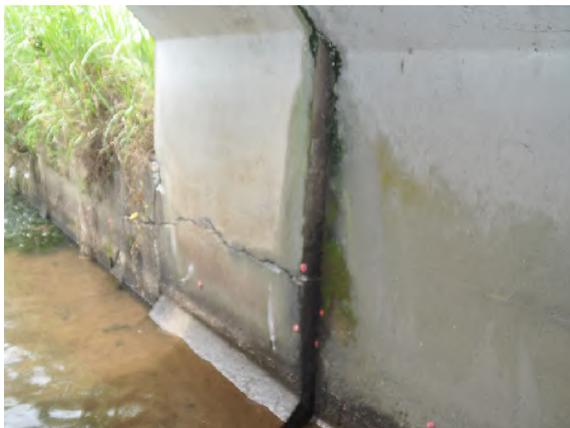
写真-2.3.1 BOX側壁に発生した水平ひびわれ

熊本地震で確認されたボックスカルバートの損傷状況を写真-2.3.1 に示す。側壁に水平方向ひびわれが発生している。外力により発生した損傷と推定されるが、土被りはなく土圧による可能性は低いと推定された。

本ボックスカルバートの側壁に水平方向ひびわれが発生した原因は、本震による大きな慣性力の作用の影響を受けて盛土が抵抗し、側壁に大きな地盤反力が発生、それによって側壁に降伏モーメントに達する大きな曲げモーメントが発生したものと推定される。

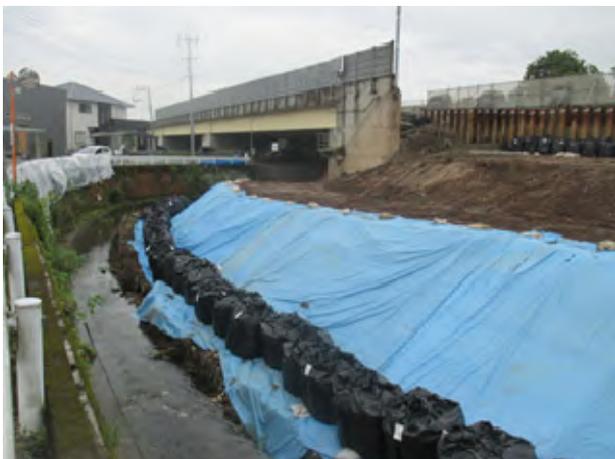
写真-2.4.1 橋台背面の擁壁を含む盛土部が崩壊

益城町福富地区交差点より南側に位置する秋津川橋では、写真-2.4.1に示す橋台背面の擁壁を含む盛土部が崩壊し通行止めとなった。橋梁本体の損傷ではなく、取付部の擁壁や盛土の崩壊により道路として機能しなくなった事例である。

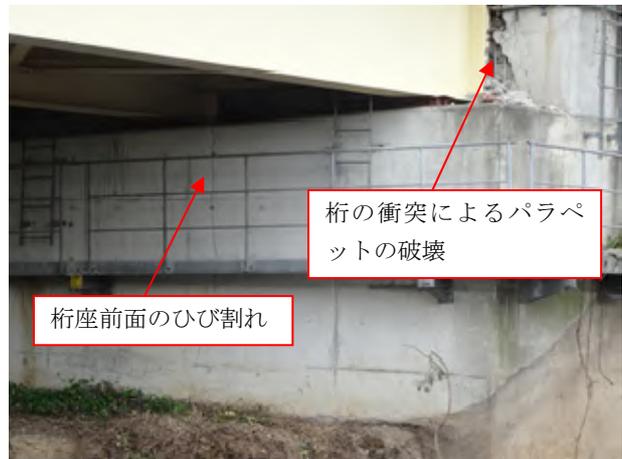
写真-2.4.2 桁移動によるパラペットと桁座前面の損傷

写真-2.4.2は、桁の橋軸方向への移動によるパラペットとの衝突、支承部から橋座への水平荷重の伝達による橋座前面の鉛直方向ひび割れが生じたものである。

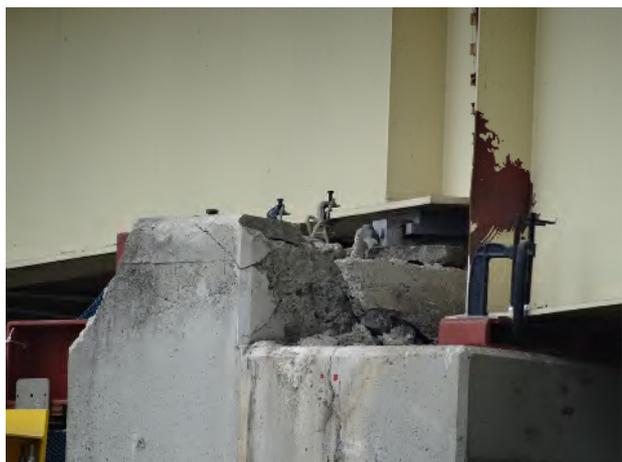
写真-2.4.3 掛違え部橋座の損傷

支承部は、写真-2.4.3に示す橋脚掛違え部の橋座が桁の衝突により破壊されており、鋼製支承が破損。応急処置として写真-2.4.4に示す桁下面と橋座との間に鋼材を敷き込み、下フランジと固定する対策が施されていた。

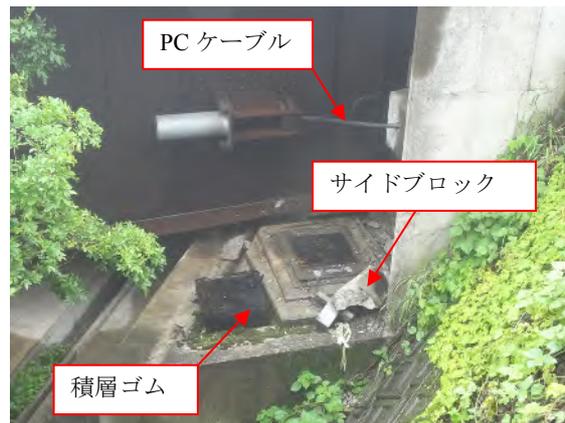
写真-2.4.8 橋座の破損状況

写真-2.4.7、写真-2.4.8 は、橋軸直角方向（谷側）への桁移動の状況を示す。移動量は最大で 1.1m 程度であった。桁移動の直接の要因は、支承部の積層ゴム、サイドブロックの破断によるものである。従って、レベル 2 地震動（兵庫県南部地震相当）の水平力以上の荷重が作用したものと考えられる。本橋は、曲線橋であるが横変位拘束構造は設置されておらず、段差防止構造も設置されていなかったため、支承破壊後の桁の移動量が大きくなったものである。また、落橋防止構造である PC ケーブルは、橋軸直角方向に大きく変形し、ケーブル本来の橋軸方向への変形性能を発揮することなく破断した。（写真-2.4.9）

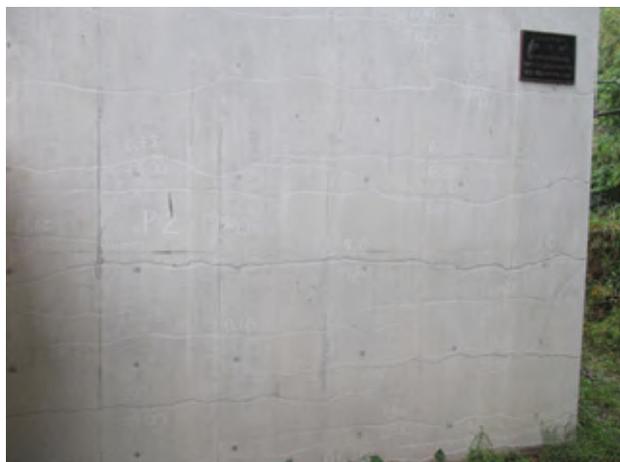
写真-2.4.6 橋脚基部の広範囲なひび割れ

写真-2.4.6 に示す橋脚基部には、広範囲にひび割れ（最大 4mm、4m 程度）が確認された。耐震基準では、橋脚基部に耐力を保持できる限界状態まで塑性変形を考慮する。本橋脚は、曲げ破壊によるコンクリートのひび割れが進行した程度の状態と考えられる。

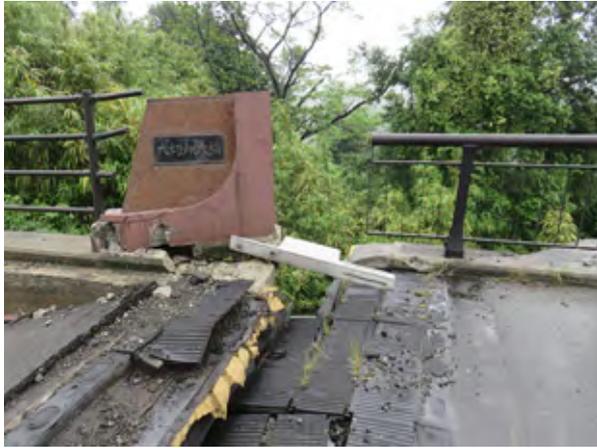
写真-2.4.10 伸縮装置の破壊状況

桁の橋軸直角方向への移動と支承部に段差が生じたことにより伸縮装置が破壊。(写真-2.4.10) 橋台背面の切土部擁壁は、広範囲に倒壊。(写真-2.4.11) また、大切畑大橋に隣接する単純プレートガーター橋は、施工年次が古く橋台背面に踏掛版が設置されていないため、土工部との段差が1.0m程度と著しく大きい。(写真-2.4.12)

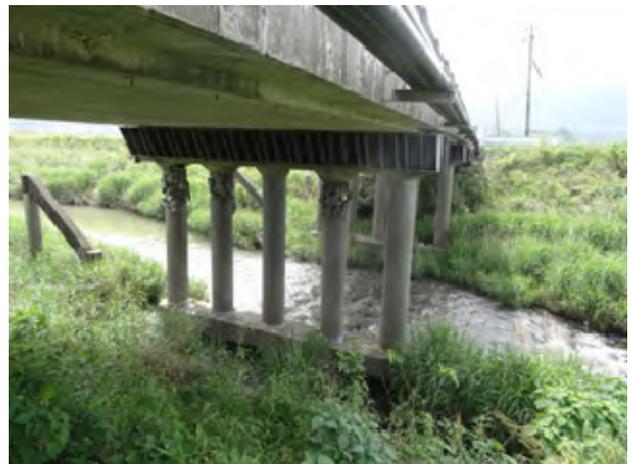
写真-2.4.13 橋梁全景

第一畑中橋は、昭和36年3月に建設されたパイルベント橋脚式の3径間単純PC床版橋である。(写真-2.4.13) 各下部工には、橋軸方向への落橋防止目的の鋼製桁座拡幅が施工済みであった。本橋は、橋台背面の沈下、橋脚の損傷により、通行止めとなった。

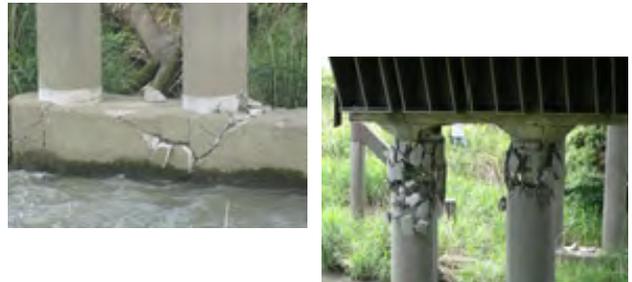
写真-2.4.14 中間橋脚の損傷状況

中間橋脚は、写真-2.4.14に示すとおりフーチングが破壊し、桁受け梁との結合部付近で杭が破壊に至ったものの、複数の杭により支持されていることで落橋までの被害には至らなかった。

パイルベント橋脚の損傷は、主として橋軸直角方向に作用する地震力により生じたものと考えられる。橋脚の破壊メカニズムを静的解析により検証した。

(1) フーチングと杭の結合部は、完全な剛結合ではなく、根巻きされたフーチング部分のみが破壊されている。杭はフーチングによる拘束効果を失い、突出杭の状態となる。この場合、図-2.4.1に示すように杭と桁受け梁との結合部に最大曲げモーメントが発生し、600gal 相当の加速度で杭は降伏点に達し、塑性ヒンジを形成する。

本橋の損傷状態は、地表面の杭が複数箇所破壊されているものの、杭と桁受け梁との結合部に健全な杭が残されていることから、杭の段階的な破壊により地震エネルギーが吸収され、STEP2に示す地中部までの破壊には至らなかった可能性が高いと推察される。

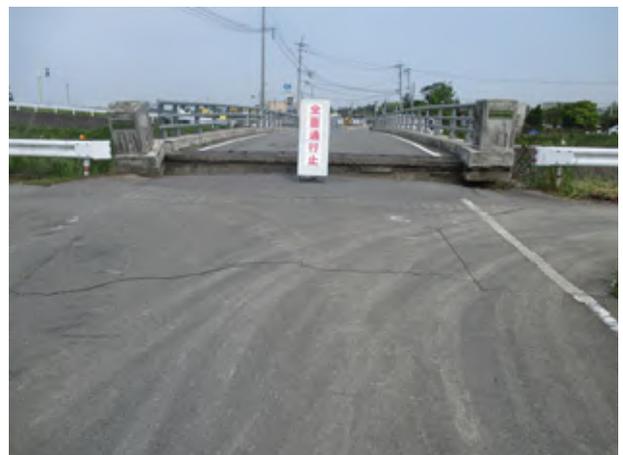
写真-2.4.15 橋台背面の沈下状況

橋台背面の段差は70cm程度であった。(写真-2.4.15) 本橋のように河川を渡河する橋梁については、起終点が平面交差点になる場合が多く、沈下した場合の影響が大きい。

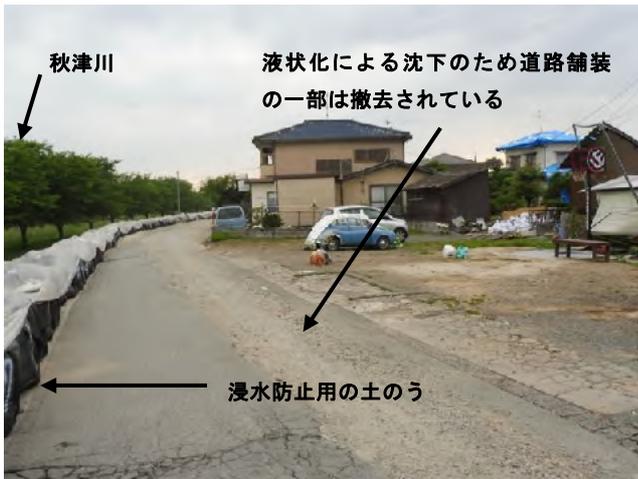
写真-2.5.1(1) 秋津川沿いの家屋被災状況と道路の沈下状況  
(浸水防止用に河川沿いに土のうが設置されている)

県道 28 号に比べて家屋倒壊が少ない河川沿いの家屋状況及び庭に側方流動により亀裂が生じている被災家屋の状況を写真-2.5.1(1)(2)に示す。

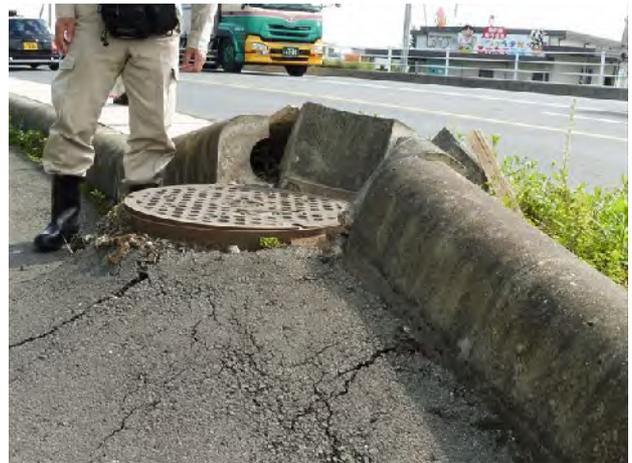
写真-2.5.1(3) 総合体育館西側県道のマンホールの浮き上がり状況

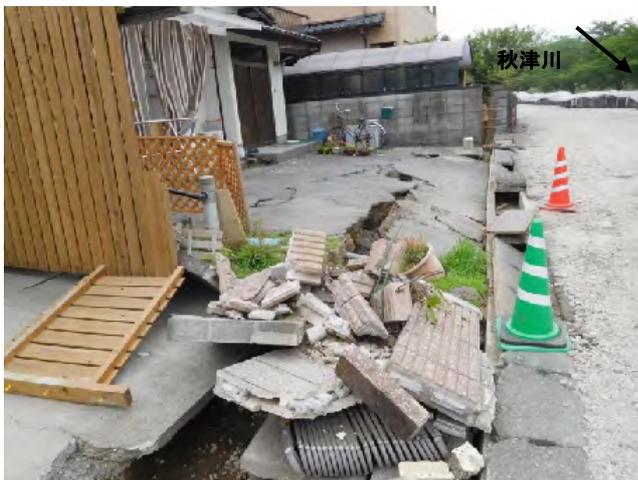
写真-2.5.1(2) 秋津川沿いの側方流動により亀裂を生じた家屋 (写真右側が秋津川沿い道路)

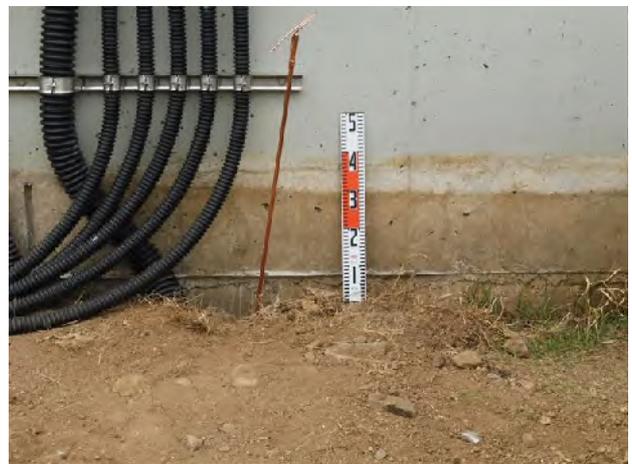
写真-2.5.1(4) 総合体育館建物周辺の地盤沈下(約30cm周辺地盤が沈下している)

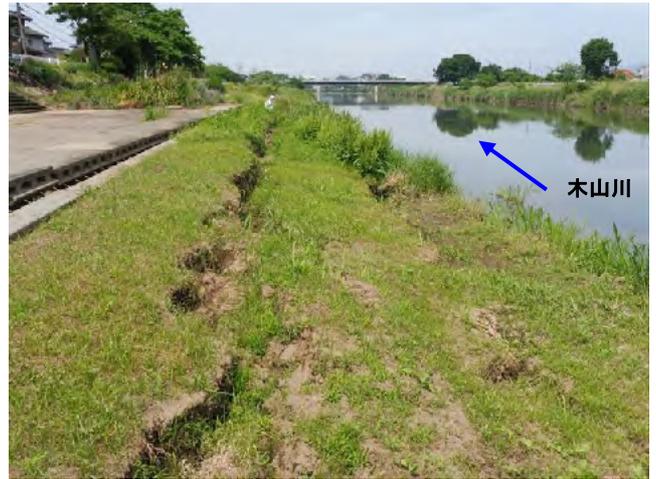
写真-2.5.2(2) 木山川左岸高水敷における側方流動による亀裂

この団地では木山川と矢形川に面した河川沿いの家屋で側方流動及び液状化により河川側に傾く不同沈下被害が発生した。家屋の被災状況及び河川敷に発生した亀裂の状況を写真-2.5.2(1)(2)に示す。

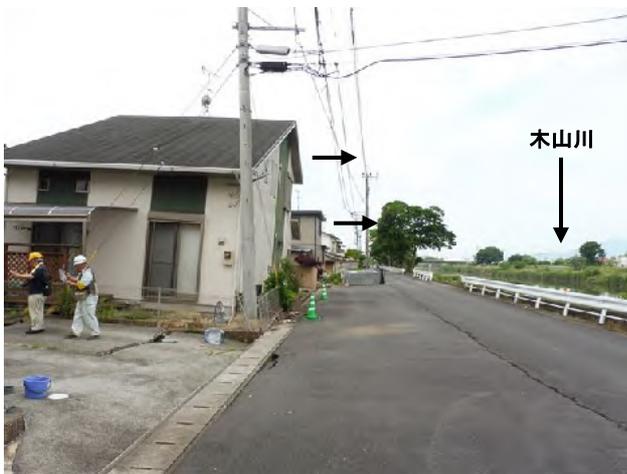
写真-2.5.2(1) 木山川左岸の家屋の傾き被害（河川沿いの家屋の大半が河川側に傾いている）

現地で被害状況の聞き取り調査を行った被災者の協力により、傾いた家屋の内部調査の機会に恵まれた。被災家屋は簡易計測により約5度傾斜していた。建物は基礎部分が一部沈下により空洞化し、側方流動による亀裂が建物境界沿いに発生していた。

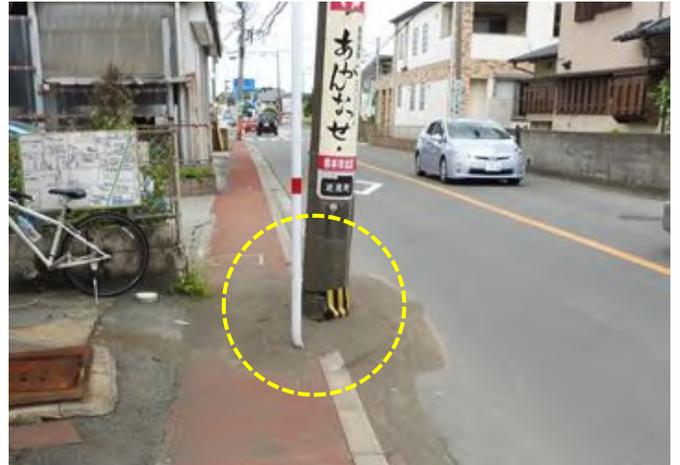
被災建物は在来の木造建物のみだけでなく、枠組壁工法の戸建てやRC造の中層建物も含まれ、被災形態としては沈下や家屋の不同沈下による傾きが見られた。また、特徴的な被害として電柱の沈下とその根元部における噴砂が多数確認された。

写真-2.5.4(4) 道路沿いの電柱の沈下被害状況

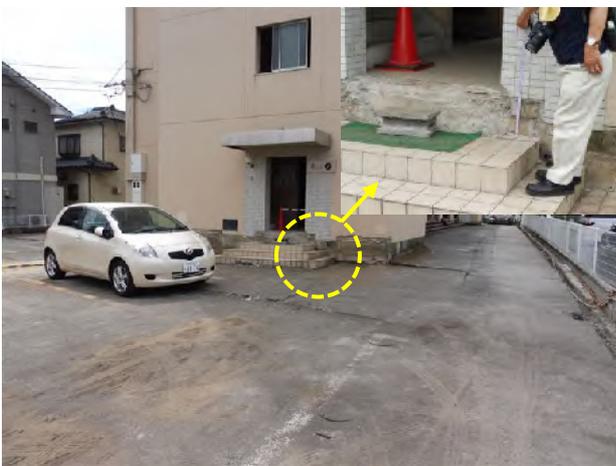
写真-2.5.4(3) 道路沿いの6Fマンションの沈下状況

道路沿いの6F建てRC造のマンションでは周辺地盤が沈下し入口で約30cmの段差が生じていた。(写真-2.5.4(3))

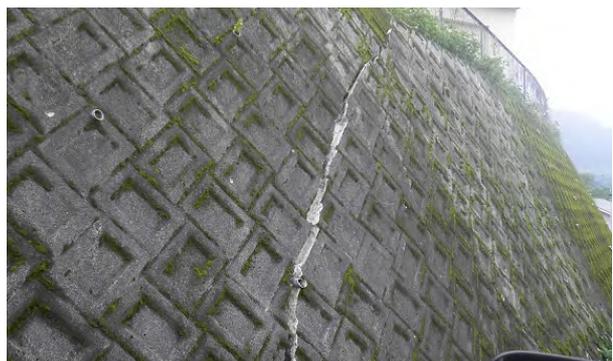
写真—3.1.14 南阿蘇村旧西部小体育館下側の擁壁損傷

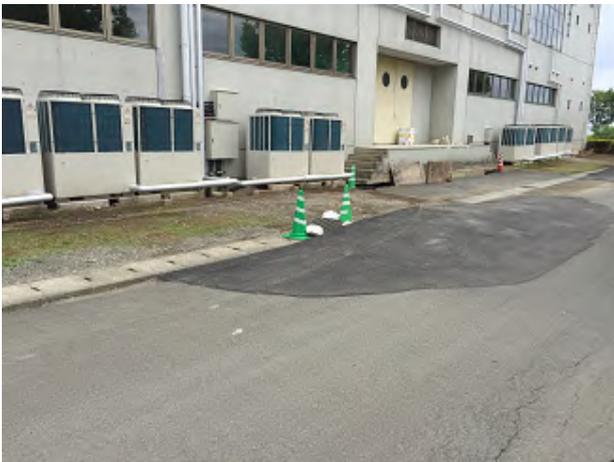
写真-4.2.10 地盤沈下した体育館周り
