「宮城県を元気にする高知応援隊」に参加して

(株)第一コンサルタンツ 設計二課 矢田 康久

3. 被災地調査活動について

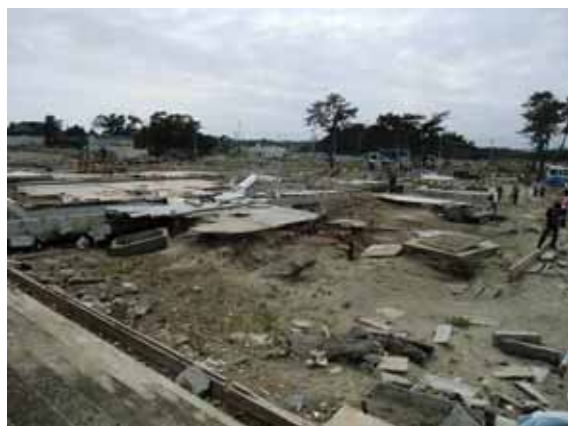
6月17日の初日は仙台駅からバスの車窓越しに多賀城市の被災状況を見ながら、七ヶ浜町を訪れました。七ヶ浜町の被災状況は、沿岸部のほとんどの住居が津波で飲み込まれていました。瓦礫と化した住宅地を3人の小学生が歩いているのをバスから見た人も多いと思います。命は元より大事ですが、家が流されて無くしてしまうことは本当に悲しいことです。生命・財産を守ることができる真に安全・安心な町づくりについて日本全体で考えていかなければならないと思います。

津波による被災状況(七ヶ浜町)

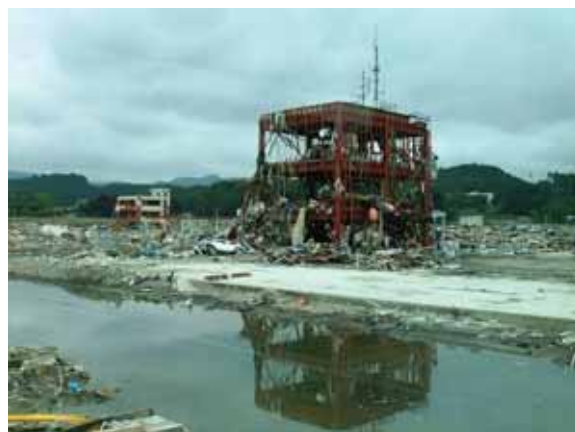
2日目の6月18日、私は南三陸チームの一員として南三陸町志津川高校へボランティア活動に行きました。その道中に南三陸町の被災状況をバスから確認できました。報道でも大きく取り上げられた防災対策庁舎は、建物の鉄骨部分だけが残り、周囲の土地は地盤沈下の影響で水没していました。

防災対策庁舎周辺の地盤沈下(南三陸町志津川)

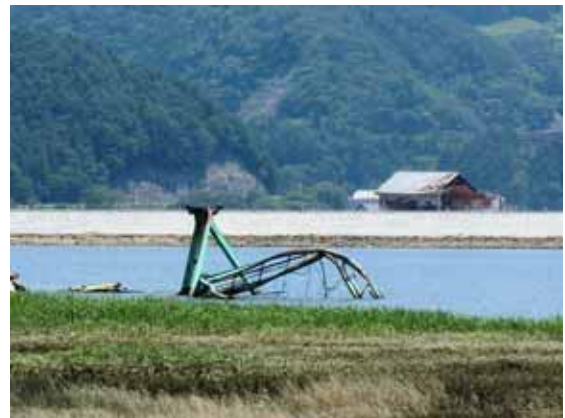
北上川では津波により、7径間のトラス橋のうち左岸側の2径間が500m程度上流に流されていました。橋台部には落橋防止構造が設置されていたということです。このような落橋を今後防いでいくには、橋梁の形式、橋梁に作用する波の力や流下物の規模等、津波が橋梁に与える荷重の解明が必要になると思います。

津波で落橋し流下したトラス橋(北上川)

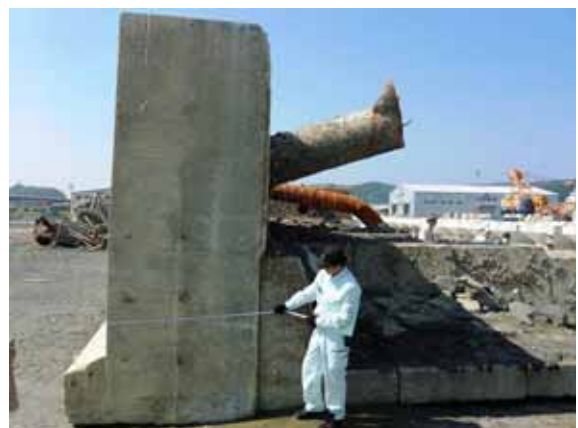
津波により破壊し撤去された棧橋(石巻漁港)

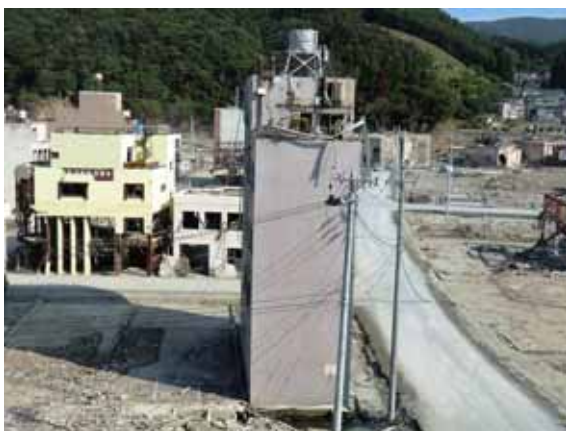
女川町の津波高さは15m近くに達しており、その被災状況はどれもが衝撃的で印象に残るものでした。

ビル最上階にまで達する津波の痕跡（女川町）

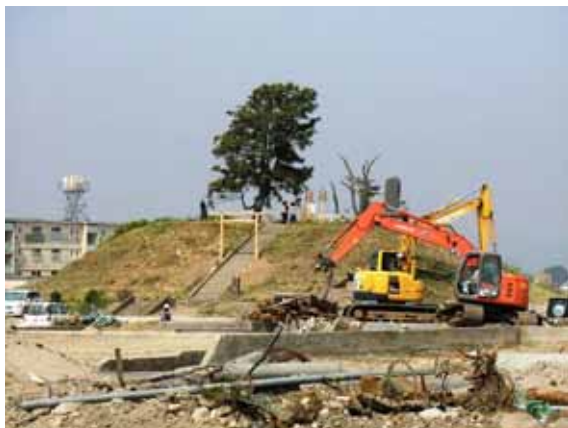
6月20日は、午前中名取市を調査し、午後からは阿武隈川河口付近を調査しました。名取市では、総務課の桜井様と引地様に名取市閉上と仙台市藤塚を案内して頂きました。名取市閉上では、下の写真の小さな丘に避難した方々の中で、樹木にしがみついた方だけが助かったとお聞きしました。

津波による被災状況（名取市閉上）

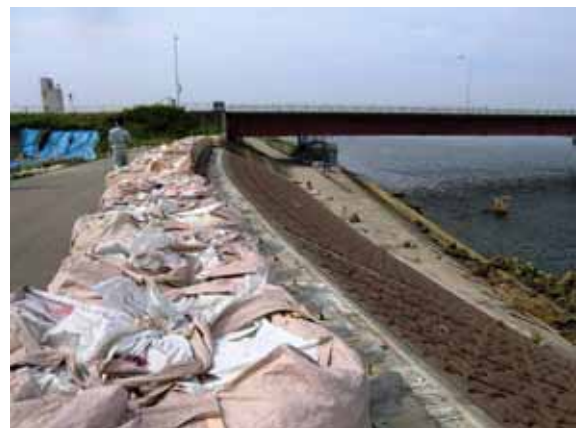
今回の調査活動の最後の箇所になりますが、阿武隈川河口付近では護岸やパラペット、擁壁などが津波により流されていました。阿武隈川河口付近には海岸と並行して走る高規格道路：仙台東部道路が供用されており、盛土構造である仙台東部道路が堤防の役割を果たし、被害が抑えられたことが注目されています。仙台東部道路も被災し通行止めの期間がありましたが、他の高規格道路も含め、今回の地震被害の大部分は路面の段差・クラック、ジョイント部の段差であり、比較的短期間で復旧されています。このことは、今後の高知県の道路網や道路構造を計画する段階において、非常に参考になるとおもわれます。

津波により流されたパラペット（阿武隈川河口付近）
