さる5月6日から5月8日までの3日間の日程で、「平成28年度熊本地震」の現地調査に参加した。私は、松本課長とともに、生活班として避難所運営や発災後の対応などを中心に調査を行った。

2. 震災ゴミ仮集積所

3. 避難所

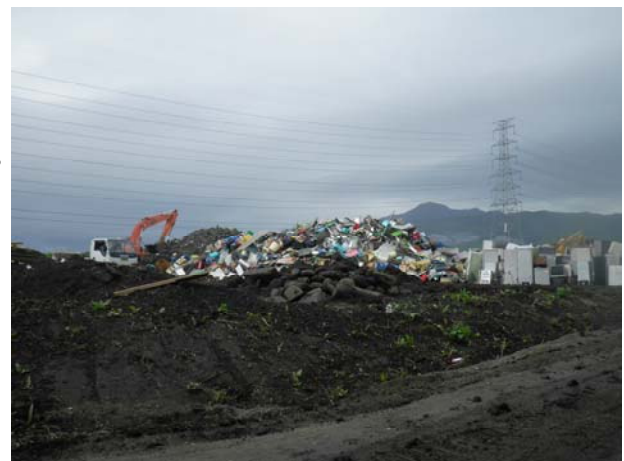
大津町の震災ゴミ仮置場は、大津町矢護川地区にある農地の一角に設置されていた。敷地面積は概ね1haであった。場内は、ゴミの種別ごとに集積場所が区分され、場内には砕石舗装を施した仮設道路が整備されていた。

図 1 大津町災害ゴミ仮置場

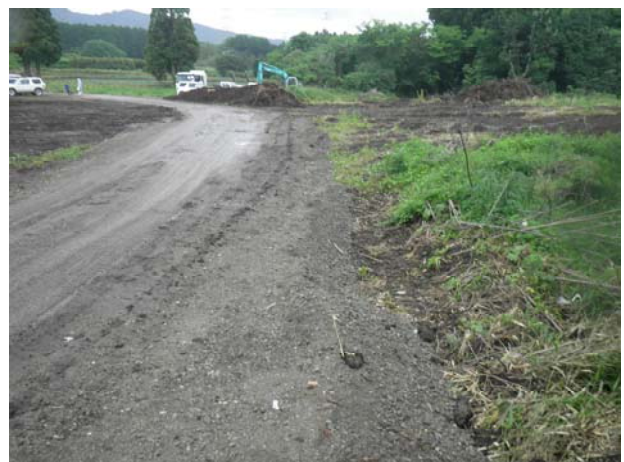
訪問時は雨天で、集積場所周辺は泥濘化の兆候が見られたが、仮設道路は自動車でも走行可能であり、砕石舗装の効果が現れていた。

図 2 砕石舗装の作業道

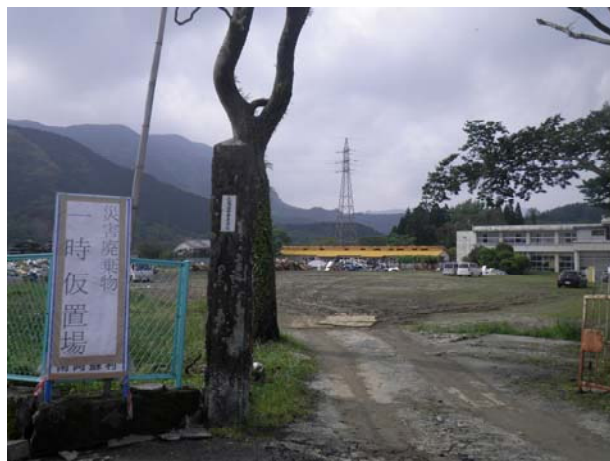
南阿蘇村河陽地区の災害ゴミ置場は、旧西部小学校のグラウンドを利用して設置されていた。ここは、周辺の集落が非常に大きな建物被害を受けており、その災害ゴミに限って受け入れている状況であった。

ゴミは建物廃材や家電など種類ごとに区分されていたが、監督者や管理者の姿は無く、住民が各々ゴミを搬入していた。

グラウンドの面積は約 0.65ha で、訪問時は周辺建物の撤去等にほとんど着手していない状況であり、受入容量にかなり余裕が見受けられた。ただし、周辺建物の倒壊状況から、取壊し作業の進捗に伴い、容量の不足が生じると考えられた。

図 3 旧西部小グラウンドの仮置場

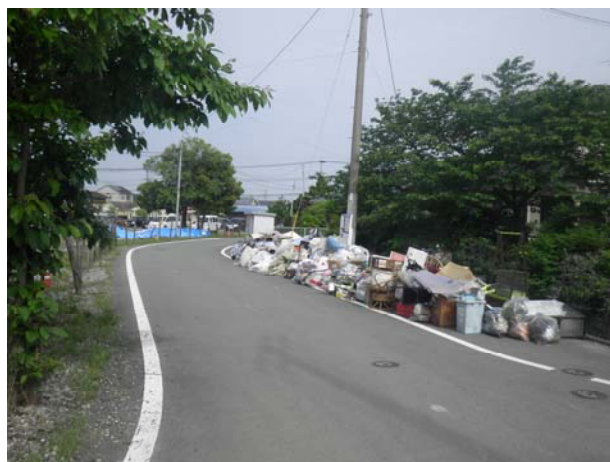
宇土市では市街地の建物被害が比較的小さかったため、通常ゴミ収集場所に災害ゴミが集積されている状態が見受けられた。ただし、分別は十分とはいえず、廃材や家具、家電などが雑多に積み上げられていた。

図 4 宇土市役所近傍のゴミ集積所

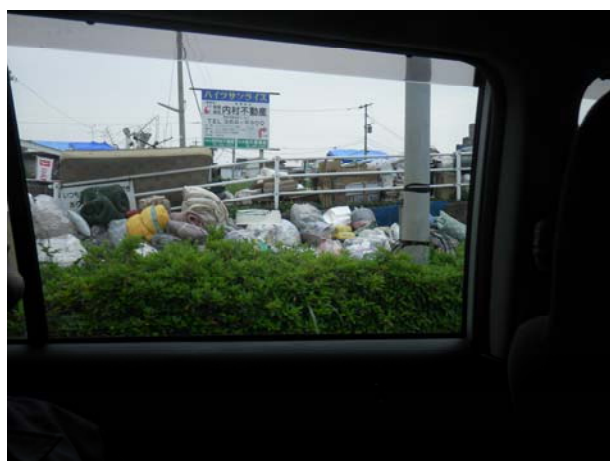
益城町では、市街地の被害が大きく、車両通行の回復を優先している状態であった。このため、道路側に崩壊した建物の撤去作業が進められており、廃材などは道路脇の空地に少量ずつ集積されている状態が確認できた。

図 5 道路脇に集積された震災ゴミ

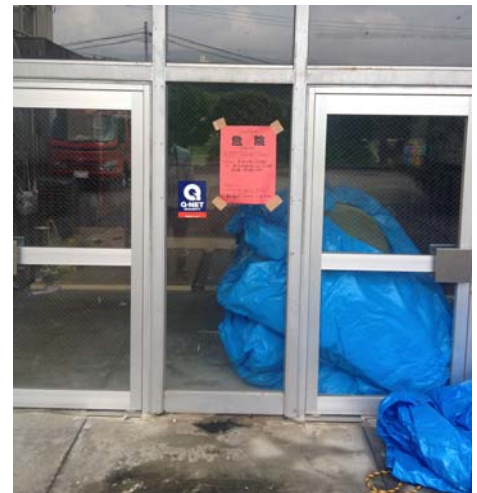
また、南阿蘇村の旧西武小学校のように、避難場所に指定されていた建物が被災し、避難所が開設されていない例もあった。

図 6 立入を制限された旧西部小

多くの避難民に対応するため、複数の避難所開設が必須であると感じたが、同時に避難場所に指定された建物の堅牢性を確保することも重要である。

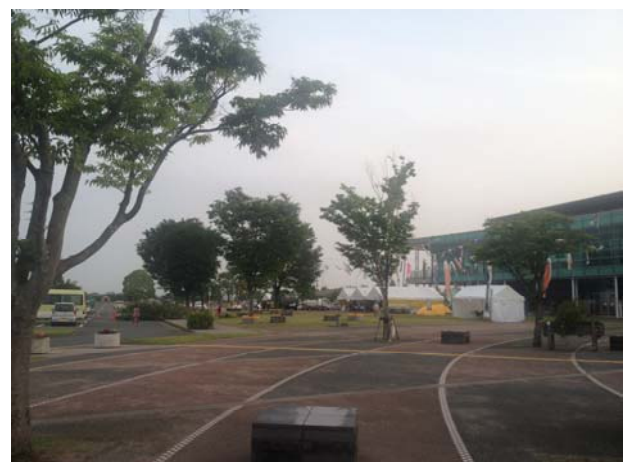
避難所は、体育館など広い床面積を有する建物に設置されている例が多かったが、大津町老人福祉センターのように本来の業務に差し支えない範囲でオープンスペースを開放している例もあった。また、「熊本産業展示場 グランメッセ熊本」は被災により建物内への立ち入りができない状態だが、周辺の庭園や駐車場を避難所や支援車両の駐車場に使用するなど避難民への支援に利用していた。

図 7 グランメッセ熊本の救護テント

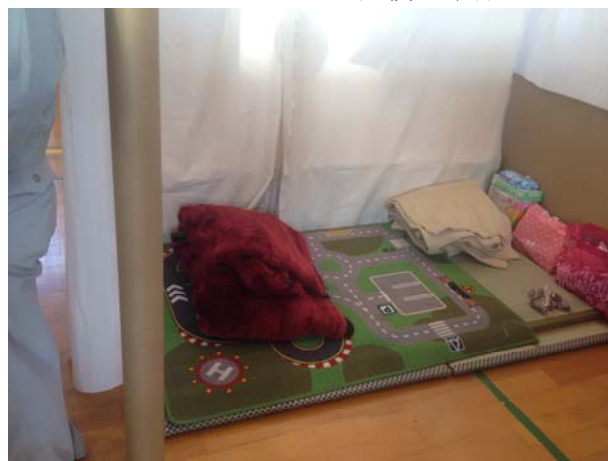
大半の避難所では、避難者のプライバシーを確保するための仕切りが設置されていた。一人あたりのスペースは2㎡程度と狭いが、足を伸ばして眠ることのできる最小限の広さは確保されていた。家族で避難している場合には区画をつなげるなどして広い面積が確保されていた。

仕切りは、広安西小学校と宇土小学校ではボール紙の柱で組んだ骨組みに布を垂らした構造で、熊本市南区役所に隣接した雁回館では段ボール製の仕切壁を設置していた。

図 8 仕切られた一人当りのスペース例
