平成 28 年熊本地震災害現地調査報告書 (2016 年 5 月 6 日～8 日)

第一コンサルタント 設計二部 橋梁構造課 矢田 康久

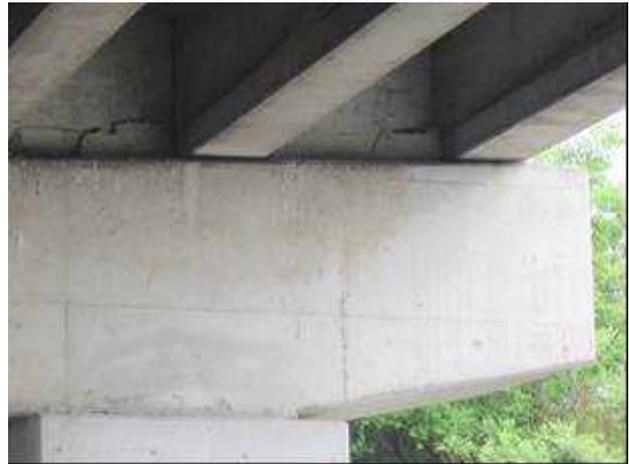
▲ 福富地区交差点橋梁 (九州自動車道) : 支点部の横桁端部に今回の地震の影響と見られるひびわれを確認。

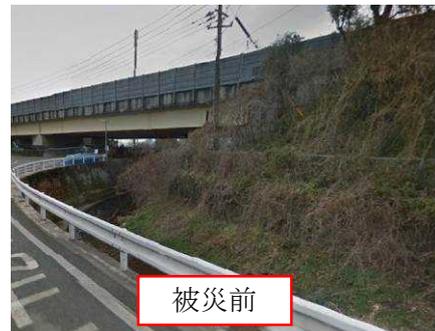
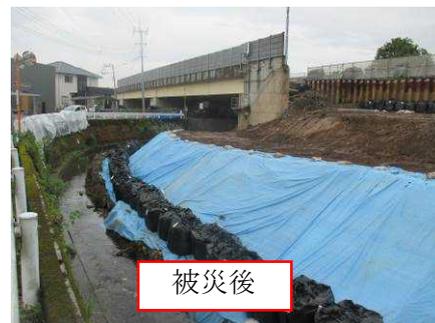
▲ 交差点より南側に位置する九州自動車道の秋津川橋では、橋台背面の擁壁を含む盛土部が崩壊。

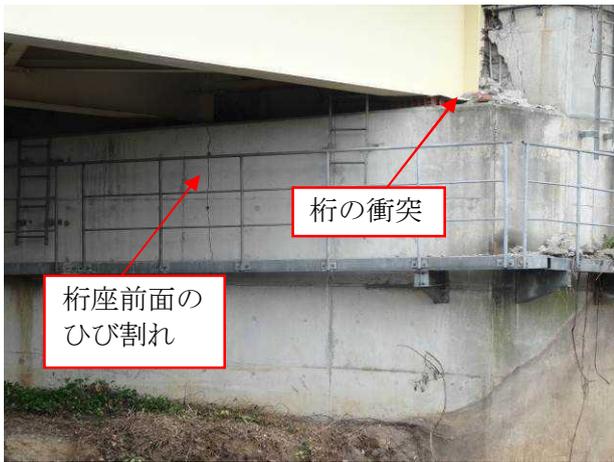
▲秋津川橋：橋桁の橋軸方向への移動によるパラペットとの衝突，桁座前面の鉛直方向ひび割れ。

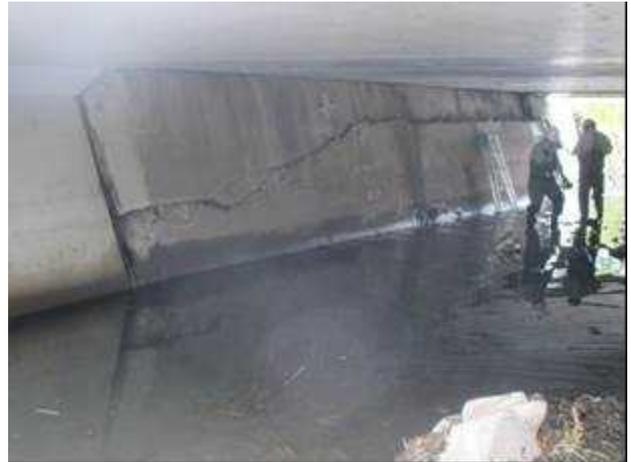
▲福富橋：橋台たて壁の広範囲な破壊。

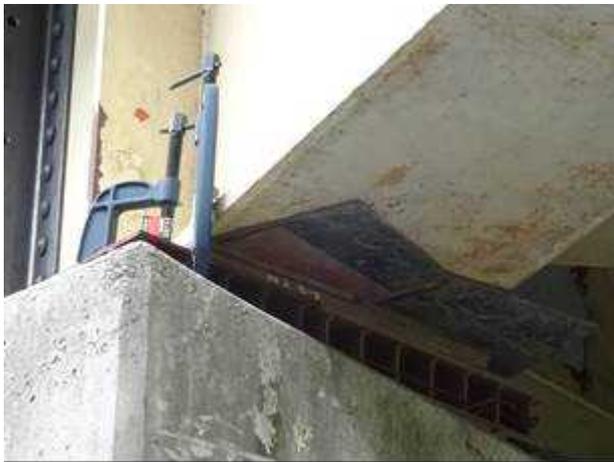
▲秋津川橋：支承部は確認できなかったが，応急処置として桁下と桁座の間に鋼材を敷き込み，万力で下フランジと固定する応急処置が施されていた。

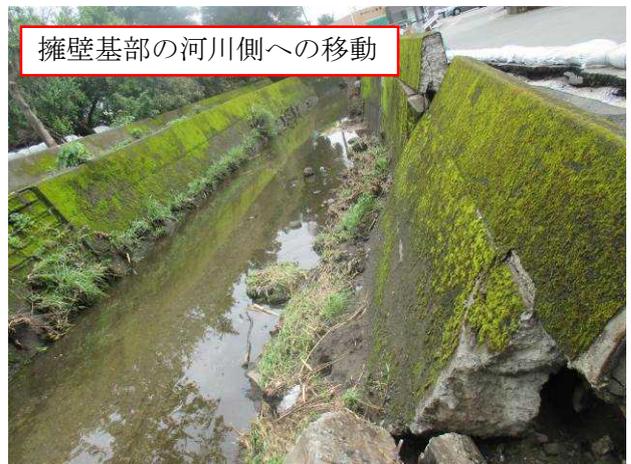
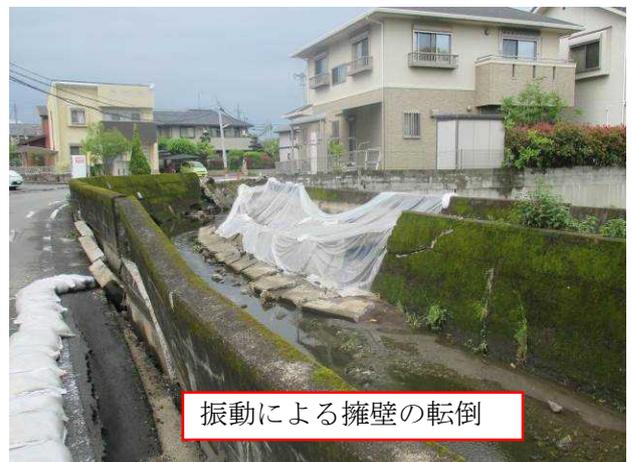
▲福富橋より上流側の護岸（モタレ式コンクリート擁壁）は，広範囲に渡り倒壊。地盤の緩み（液状化など）に起因する沈下やすべり，振動による転倒などが確認された。

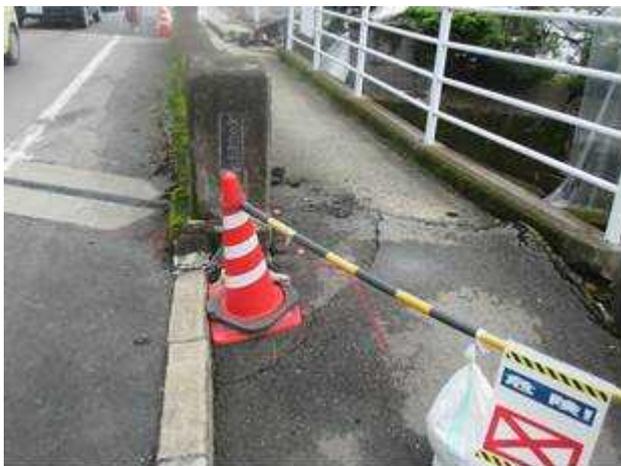
▲妙見川を渡河する福富橋（県道 28 号）の橋台背面の損傷。車道部はオーバーレイによる応急対策済みであった。

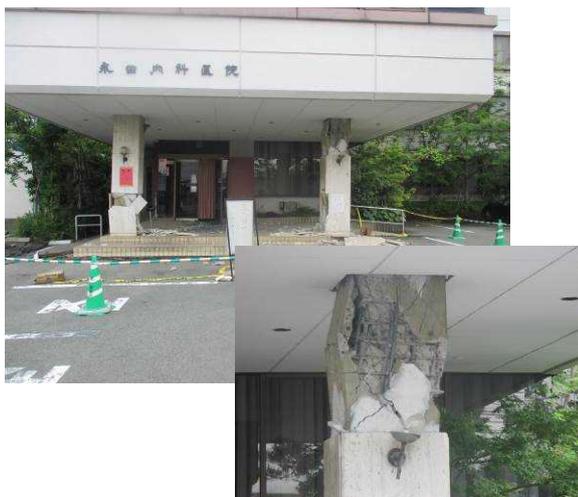
▲RC柱の被災状況。

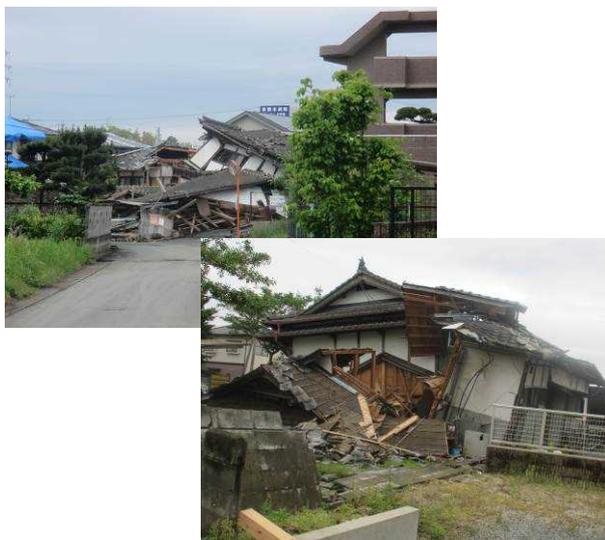
▲伝統的木造住宅の倒壊。

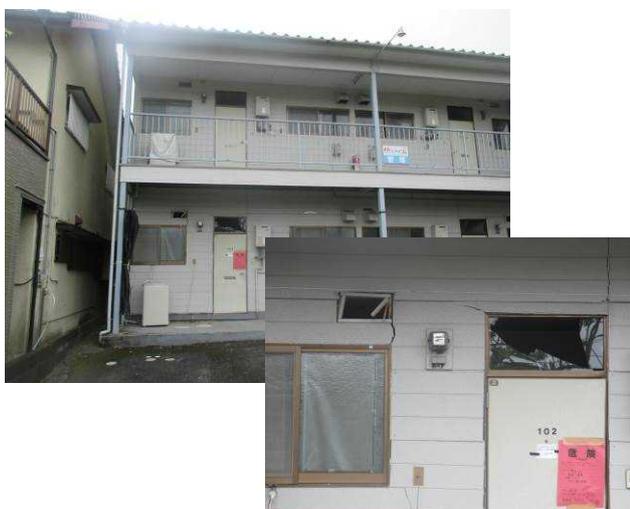
▲アパート（軽量鉄骨）の損傷。

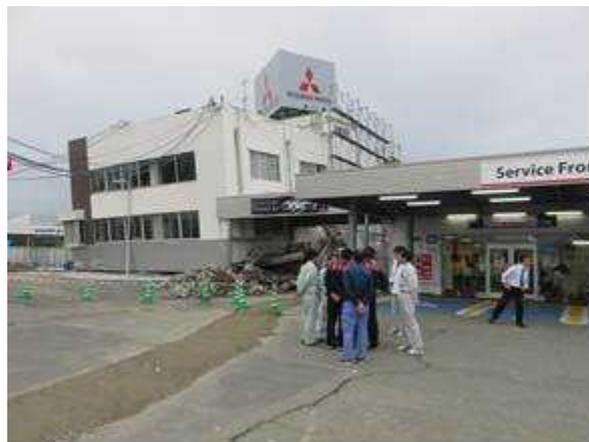
▲1Fが圧壊した店舗。

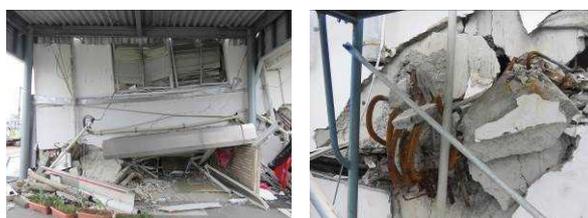
▲RC柱が座屈破壊しており鉄筋には腐食の進行が確認された。

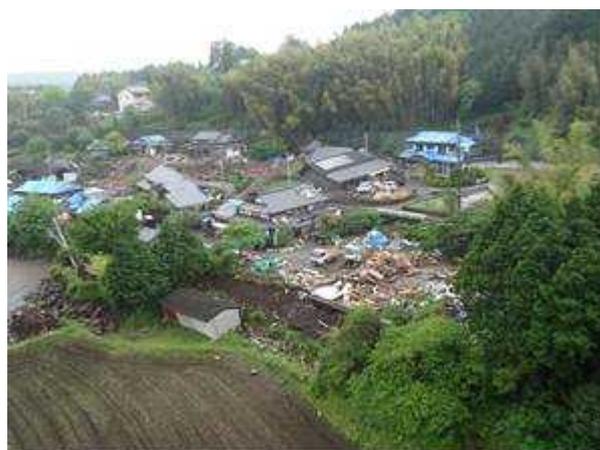
▲多くの木造家屋や石積みが倒壊。

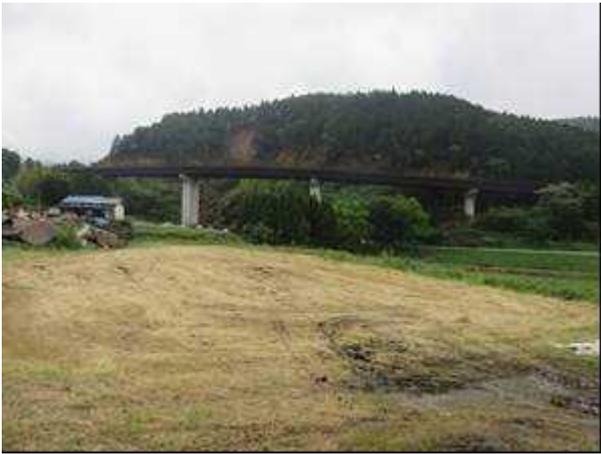
▲本地震で大きな被害を受けた県道 28 号に位置する大切畑大橋は、平成 13 年 3 月に施工された曲線を有する 5 径間連続プレートガーター橋。

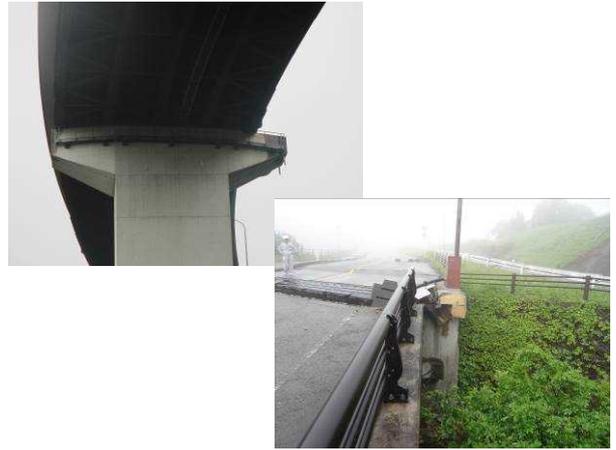
▲大切畑大橋：橋軸直角方向（谷側）への移動（1.1m 程度）。

支承部は，橋軸直角方向への桁移動による破壊が顕著である。橋軸方向については，桁と橋台（パラペット）の干渉，伸縮装置の破壊，桁遊間内の移動等による減衰効果により地震エネルギーが吸収されたものと考えられるが，橋軸直角方向は，上部工と下部工が支承部の固定装置で拘束されていたことが要因と考えられる。今後，被害を軽減するには落橋防止構造として段差防止構造や横変位拘束構造の適用範囲を拡大し，免震構造やダンパーなどエネルギー吸収能を有する支承を適用することが有効と考えられる。

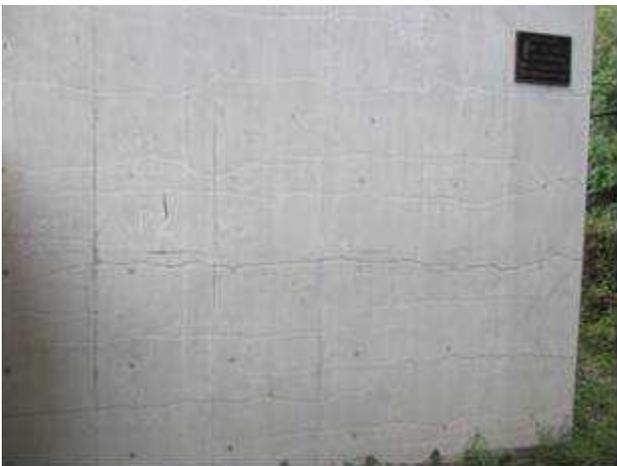
▲大切畑大橋：橋脚基部ひび割れ（最大 4mm, 4.0m 程度）。

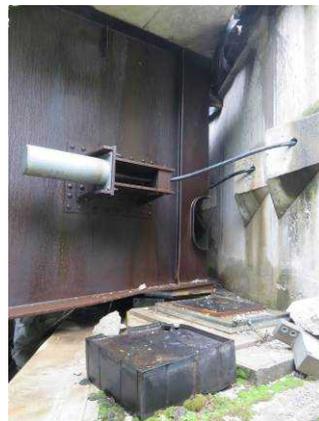
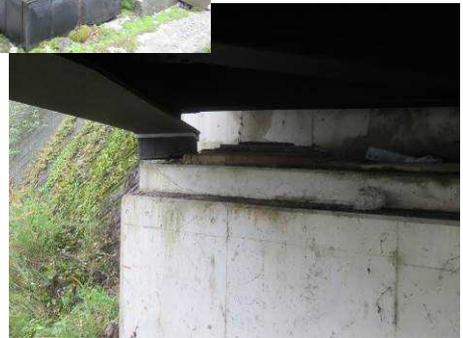
▲大切畑大橋：積層ゴム支承の破断，橋軸直角方向サイドブロックの破断。

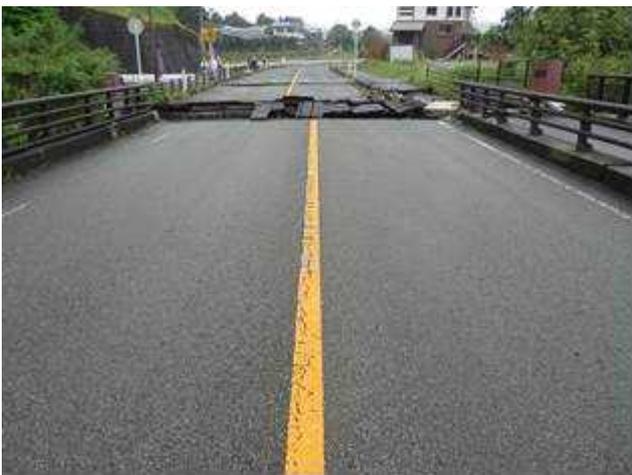
▲大切畑大橋：路面の段差（0.4m 程度）。伸縮装置の破損。

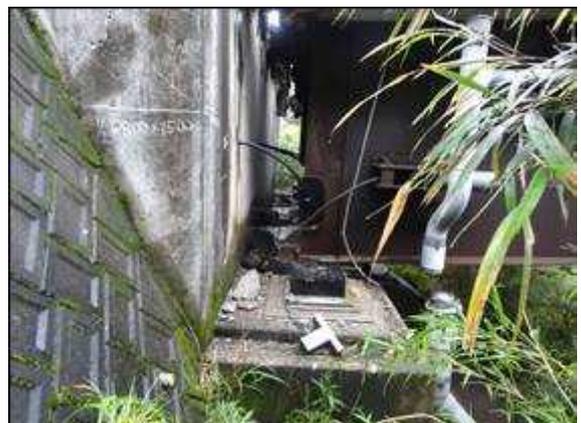
▲大切畑大橋：落橋防止ケーブルの破断。

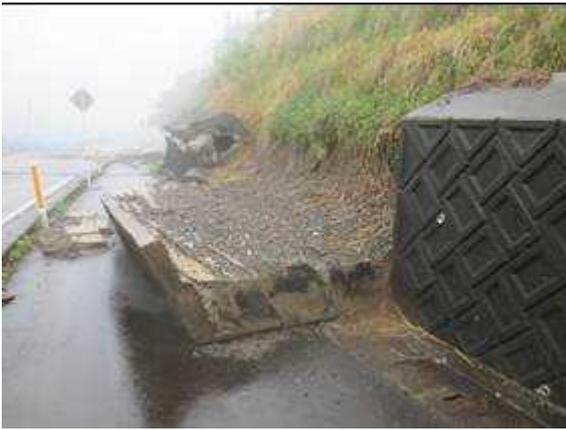
▲大切畑大橋：橋台背面山留め擁壁の転倒。

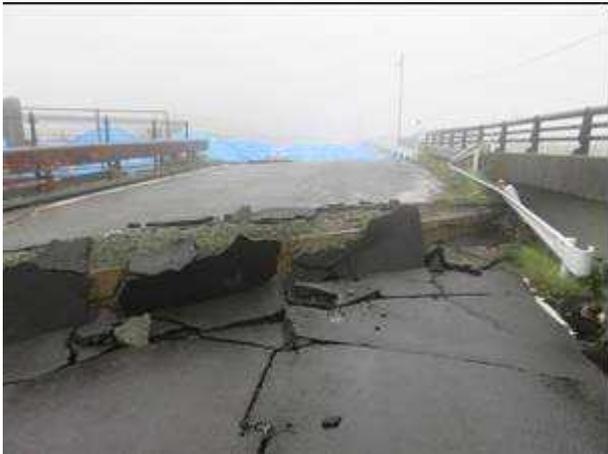
▲大切畑ダム橋（平成 10 年 3 月 単純 PCT 桁橋）に隣接する単純プレートガーター橋の橋台背面の状況。施工年次が古く踏掛板が設置されていないため、段差が著しい。

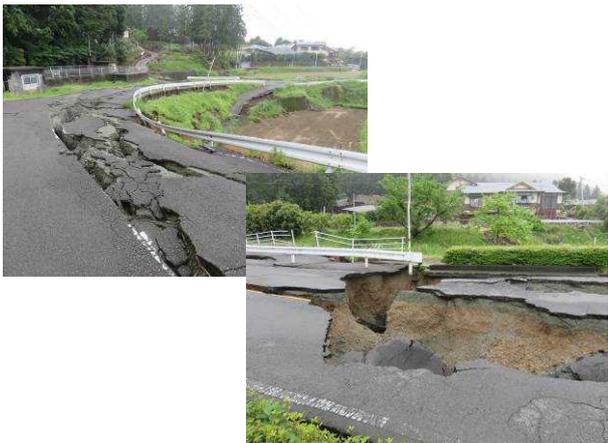
▲舗装・土工部被災状況（県道 28 号）。改良時に拡幅した盛土部の被害が大きい。

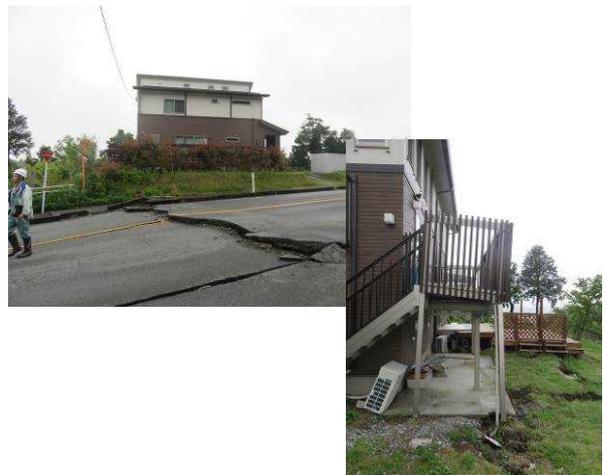
▲大切畑大橋近傍に位置する民家。周辺の被害状況と比べると建物外観の被害は軽微であったが、宅地に亀裂が生じており危険と判断されていた。

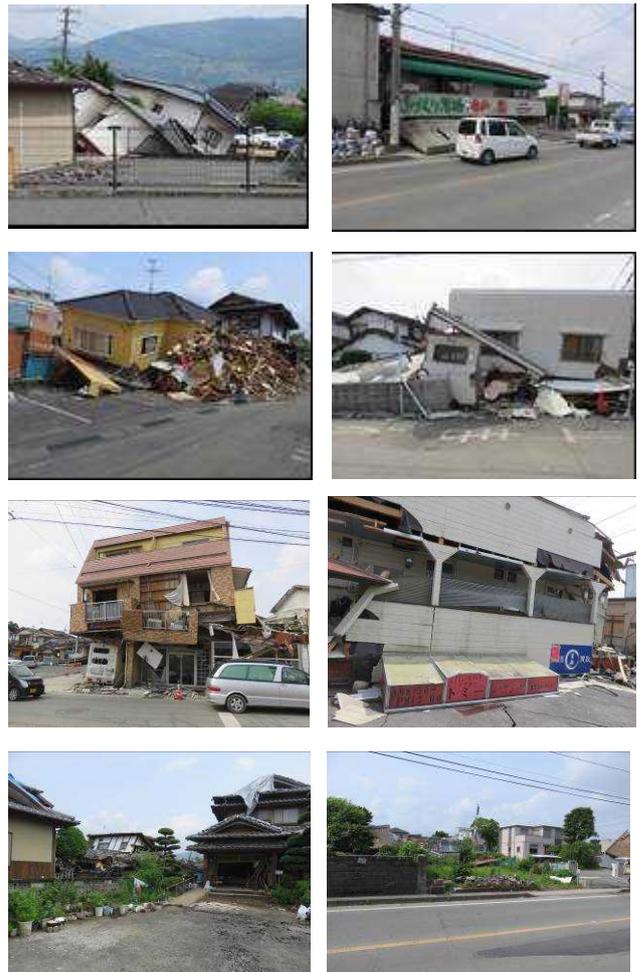
▲住家の被害状況は、新築物件では被害が小さい傾向は確認されたが構造、築年数等による明確な傾向は把握できなかった。総じて大きな被

害を受けているが、同じような構造，築年数の住家でも全壊等に至るものと倒壊に至らないものに分かれる。

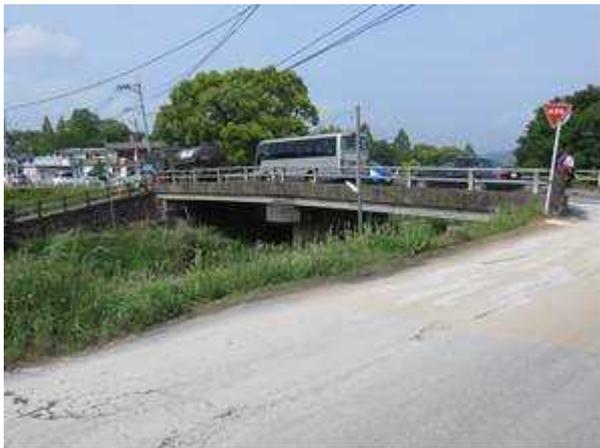
▲秋津川を渡河する木山橋（2径間PCT桁）：橋台の沈下が確認された。

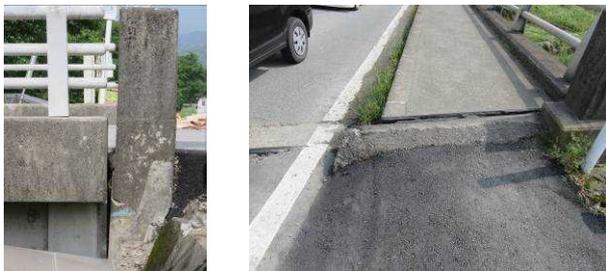
▲木山橋：パラペットの破壊。橋軸直角方向への桁移動。

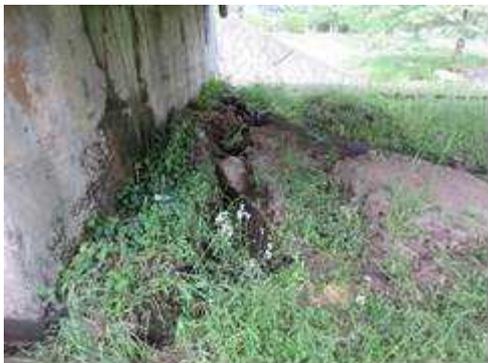
▲木山橋：橋台基礎地盤の亀裂。

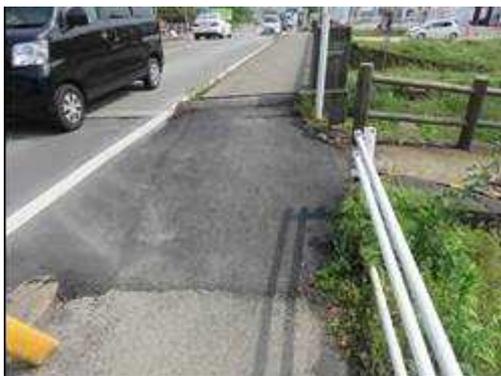
▲木山橋：路面応急復旧状況。

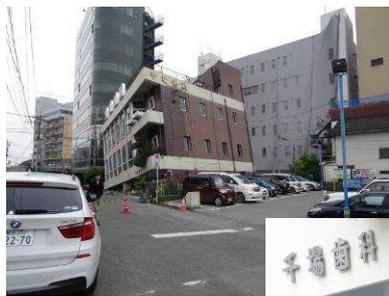
▲熊本市中央区の歯科医院（RC造）の倒壊。

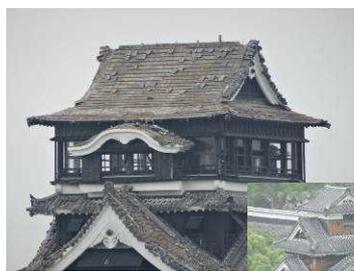
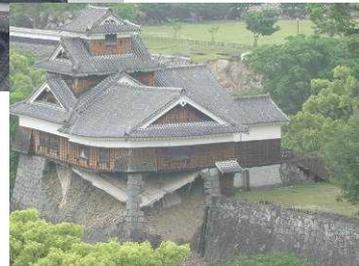
▲熊本城。天守瓦の崩落。石垣の崩壊。

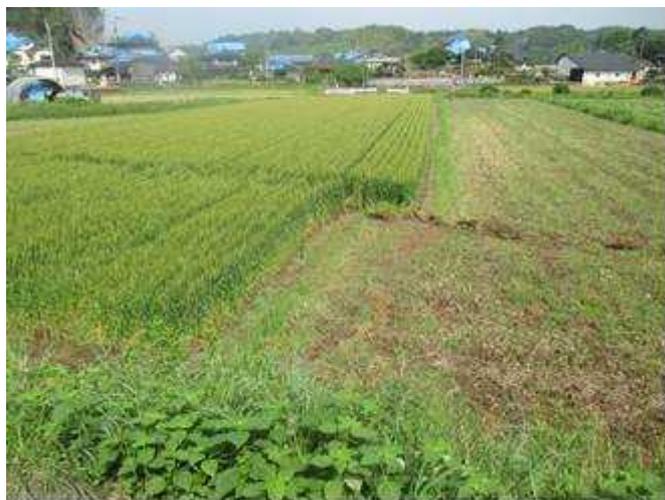
▲明瞭な断層のズレ。

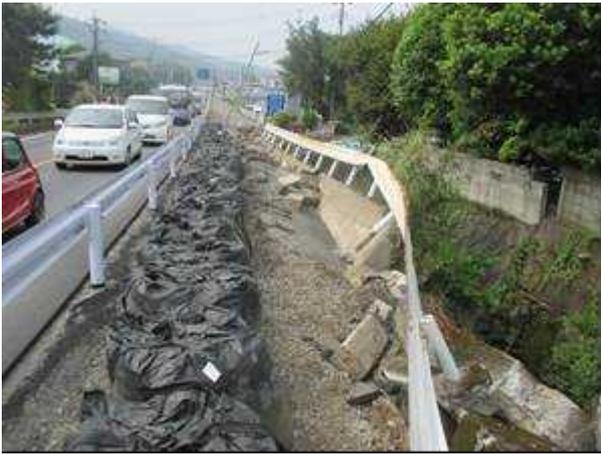
▲寺迫交差点付近 443 号沿線の擁壁（ブロック積擁壁）の倒壊。

擁壁の被災の特徴は、河川部、橋台とのアプローチ部で被害が大きい傾向であり、ブロック積み、石積み擁壁構造の被害が顕著であった。被災のメカニズムは、地震に伴う繰り返しの振動により背面に空隙が生じ、背面土が崩壊した

後、前方へ転倒したものが多く見受けられた。

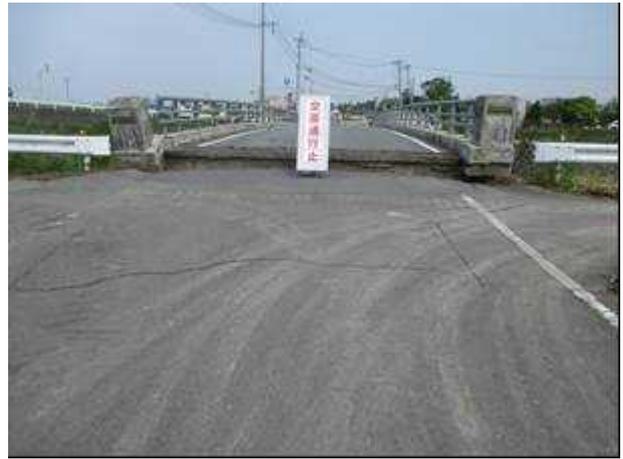
▲第一畑中橋：橋台背面の段差 70cm 程度。

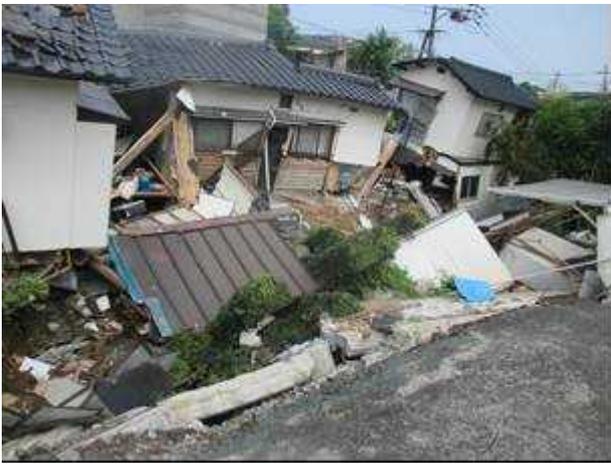
▲寺迫交差点付近 443 号沿線の家屋の倒壊。川側への擁壁の転倒に伴い宅地が不安定化。

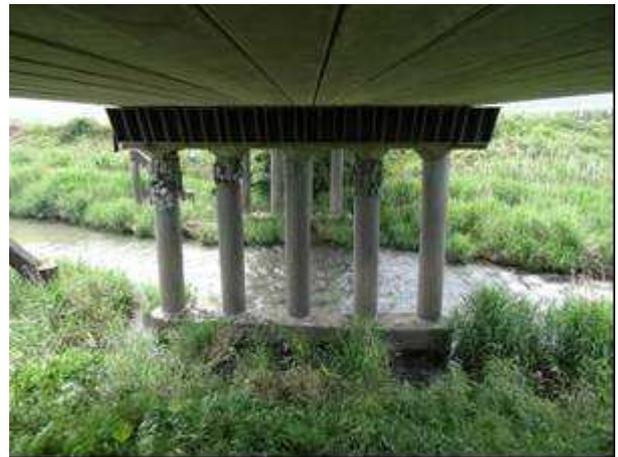
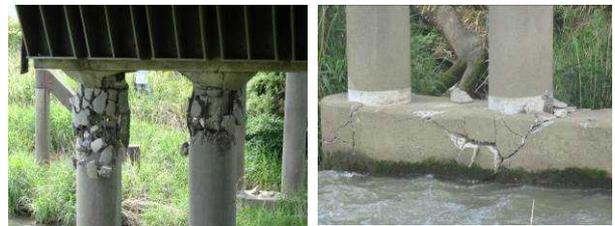
▲第一畑中橋：中間橋脚は桁受け梁との結合部で主たる破壊。橋軸直角方向に地震荷重が卓越したものと推察される。

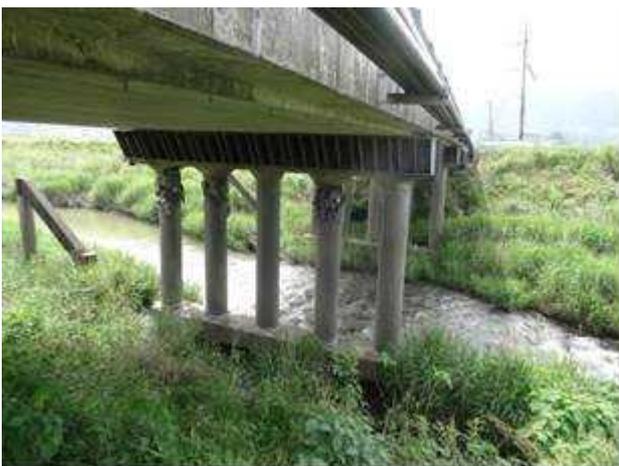
▲第一畑中橋（パイルベント橋脚式 3 径間単純 PC 床版橋）：橋台背面の沈下、橋脚の損傷により前面通行止め。各下部工には、橋軸方向への落橋防止目的の鋼製桁座拡幅が施工済み。

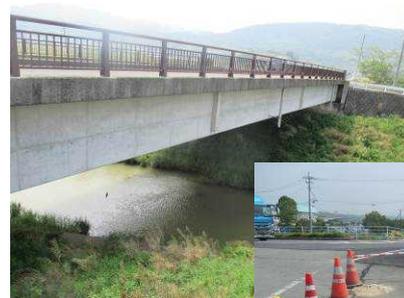
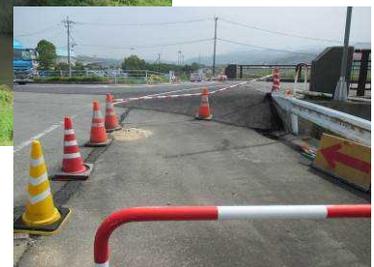
▲新木山橋（単純 PCT 桁橋）：橋台背面の段差 70cm 程度。舗装は応急復旧済み。

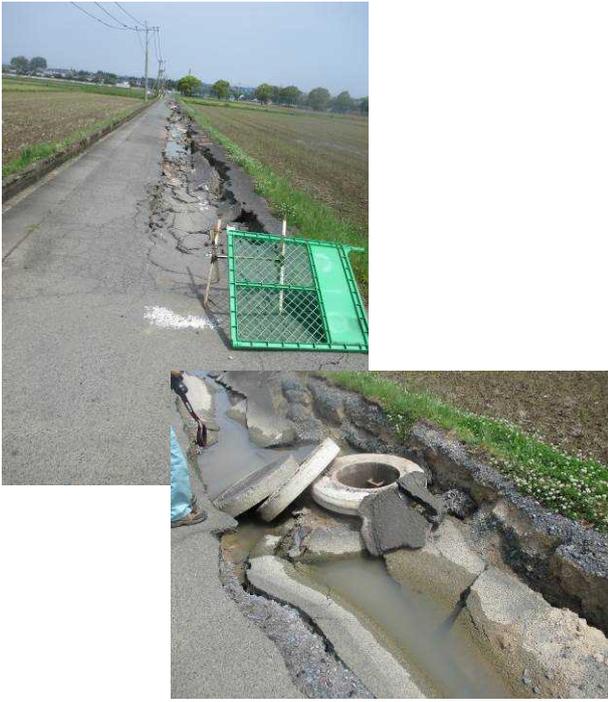
▲下水管理設部の液状化，マンホールの浮き上がり。

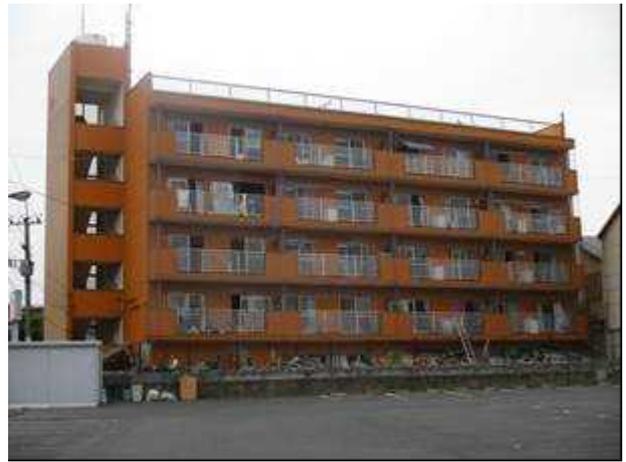
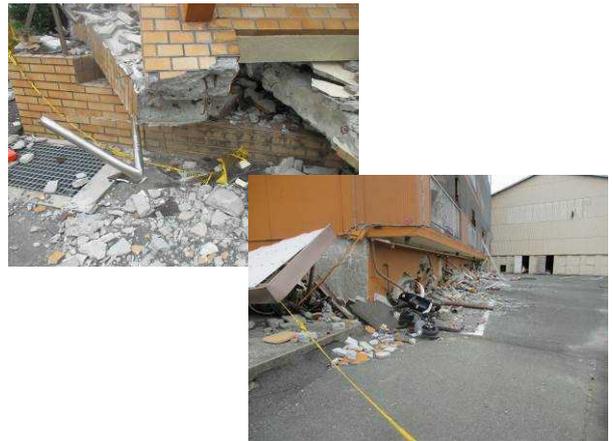
▲RC造集合住宅の1F部分の圧壊。

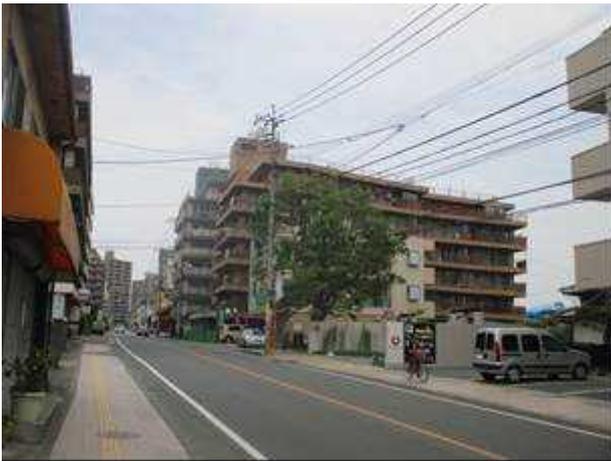
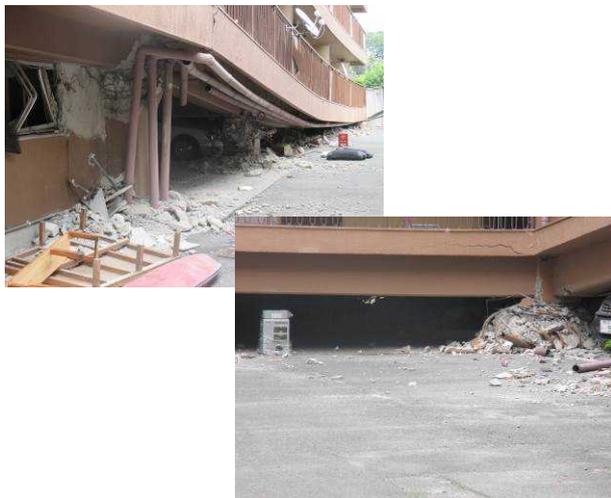
▲RC造集合住宅の1F駐車場部分の圧壊。RC柱の破壊。

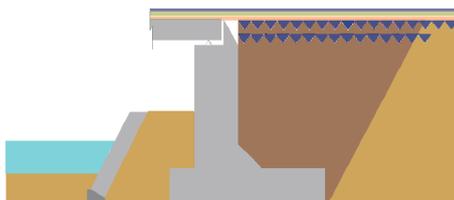
・ユニカルマット工法

橋台背面の沈下抑制と路面段差緩和
