# 平成28年熊本地震 現地調査報告書

本報告書は、地震被害が大きかった西原村、益城町、熊本市、宇土市で被害調査、ボランティアをして得られた情報や教訓を取りまとめたものです。南海トラフ地震対策として役立てていただければ幸いです。

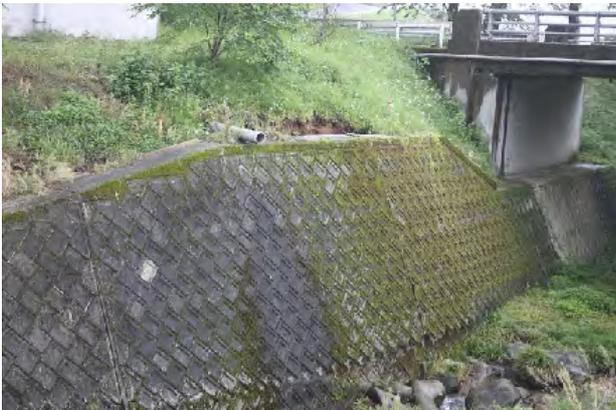
写真-2.2.1と写真-2.2.2は、大切畑大橋の真下で見られた間知ブロック積の河川護岸である。写真-2.2.3は、熊本県道28号熊本高森線の山留めとして施工されたπ型ブロック積み擁壁で、大切畑大橋から少し熊本よりに位置している。ブロックの控えはいずれも35cmである。

写真-2.2.1 前方へ押し出された大切畑河川護岸

護岸、山留めとも地盤面から50cmほど上で水平方向にせん断され、せん断面から上部の擁壁が前方へ押し出されると共に若干前方へ回転している。

背後の地山は安定している。地山からの土圧で擁壁が押し出されたとは考えがたい。地震の慣性力で擁壁が根元付近で折れて、前方へ押し出されたものと推測される。

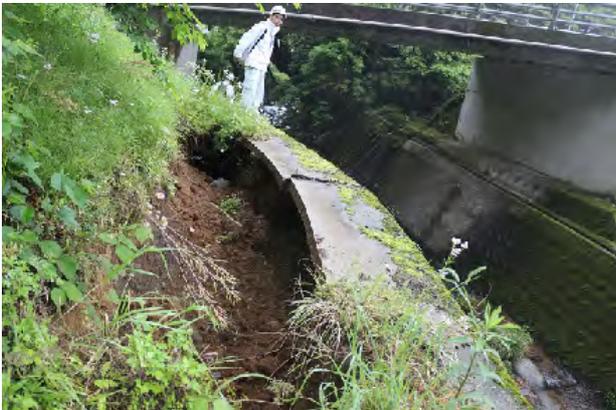
写真-2.2.2 大切畑河川護岸の背後

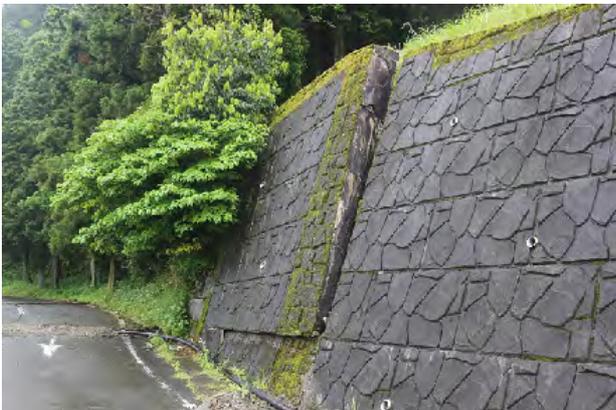
写真-2.2.3 前方へ押し出された県道28号山留め擁壁

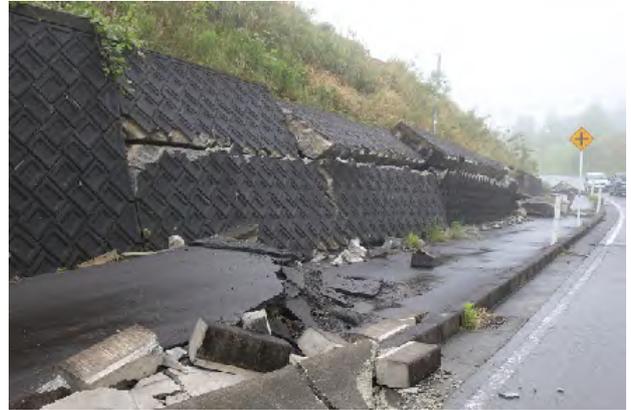
写真-2.2.4 中央が折れ曲がった県道28号の山留め擁壁

写真-2.2.4, 写真-2.2.5は、熊本県道28号の山留として施工された間知ブロック積み擁壁で、大切畑大橋から少し阿蘇よりに位置している。

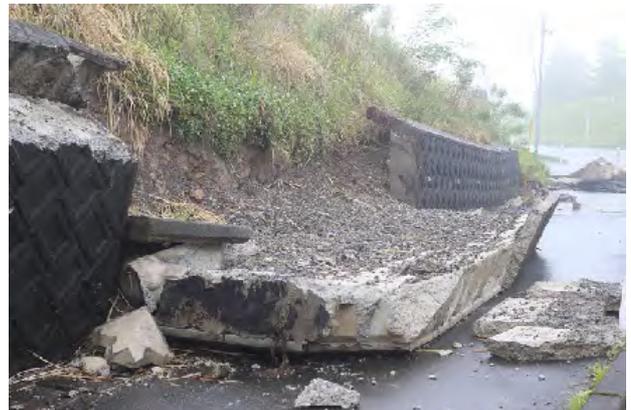
写真-2.2.5 転倒した県道28号の山留め擁壁

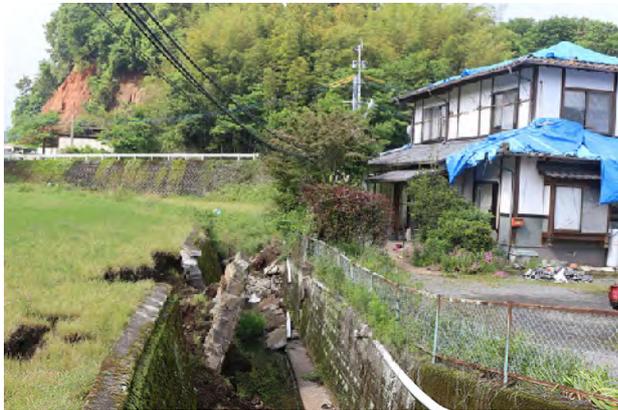
断層が横断した地点では、写真-2.2.7のように間知ブロック積みの護岸が回転変位して起き上がっていた。

写真-2.2.7 断層が横断した箇所の護岸

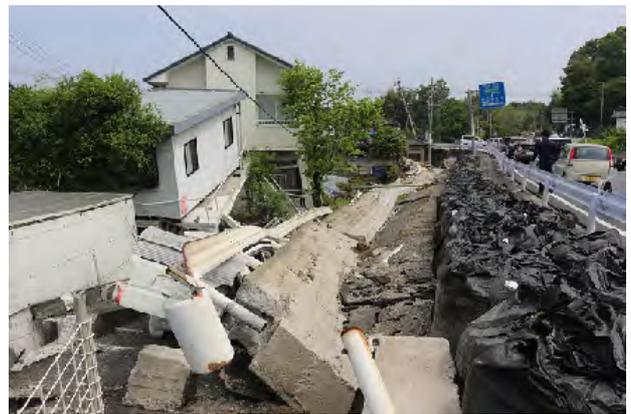
寺迫では国道443号が南北方向に走っている。国道の路側部に施工された重力式擁壁が、写真-2.2.8のように西側へ転倒していた。

写真-2.2.8 国道443号の路側擁壁

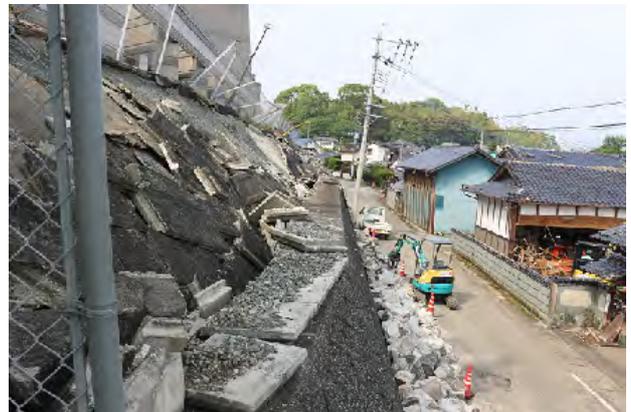
写真-2.2.9と写真-2.2.10は、川益城町文化会館の宅地擁壁として施工されている間知ブロック積みで、国道443号から約15m西側に位置している。擁壁が前方(東方向)へ起き上がっていた。

写真-2.2.9 益城町文化会館の東側宅地擁壁

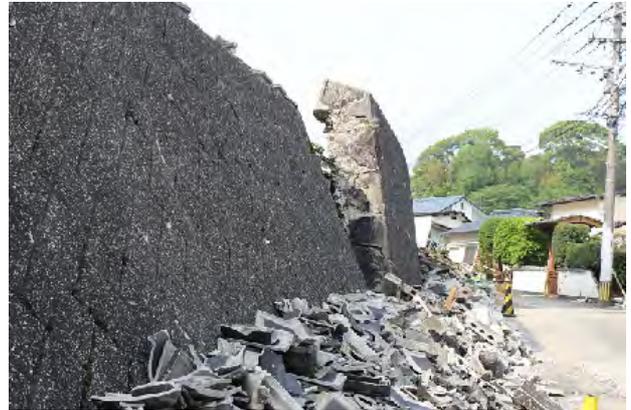
写真-2.2.10 起き上がったブロック積み擁壁

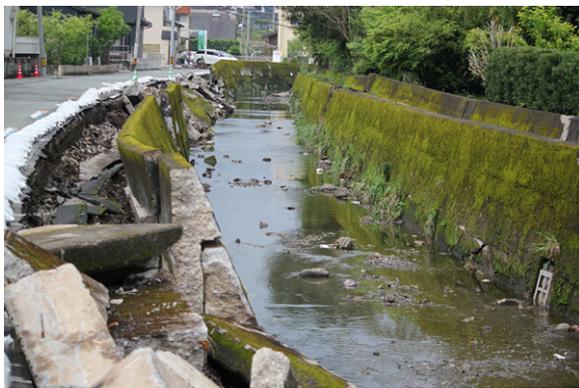
益城町役場の約2km西を妙見川が北から南に流れている。写真-2.2.11は被災前の妙見川である。道路の路側擁壁を兼ねた護岸擁壁が、写真-2.2.12、写真-2.2.13、図-2.2.2のように東側へ滑動し、コンクリートの打継目でバラバラになっていた。

写真-2.2.12 東側に滑動した護岸

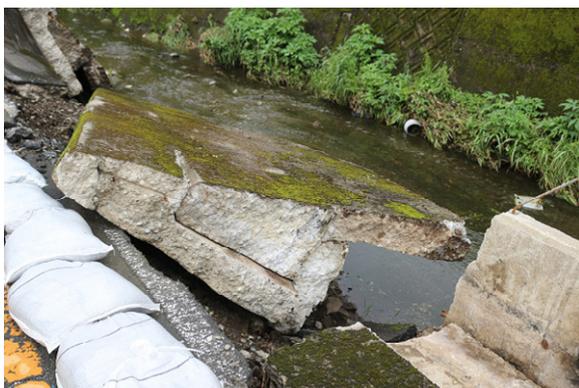
写真-2.2.13 ばらばらになった護岸

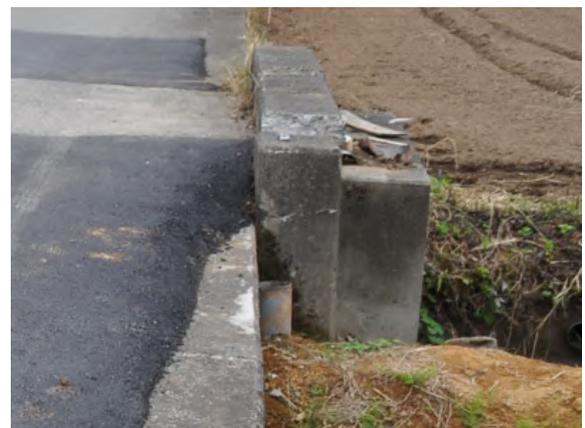
地覆部にはボックスカルバートの変位に伴う剥離が見られる。地覆部のひびわれ箇所には鉄筋は確認されない。

地覆部には差し筋や補強鉄筋がないため、地覆にひびわれが発生、一部が本体と剥離したと推測される。

写真-2.3.2 地覆部の設置状況

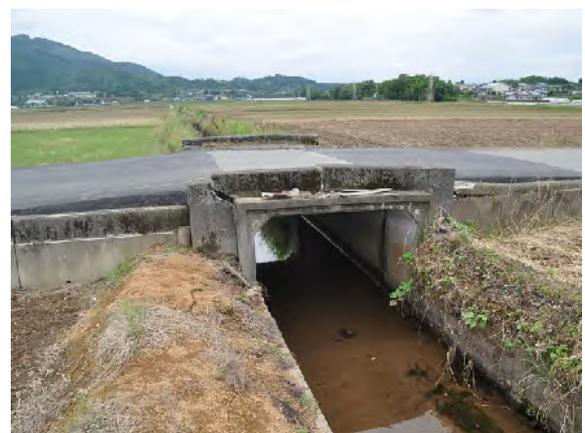
写真-2.3.3 端ブロック背面の盛土状況

ハッチング部は、ボックスカルバート側壁背面に土砂などがあると推測される箇所である。

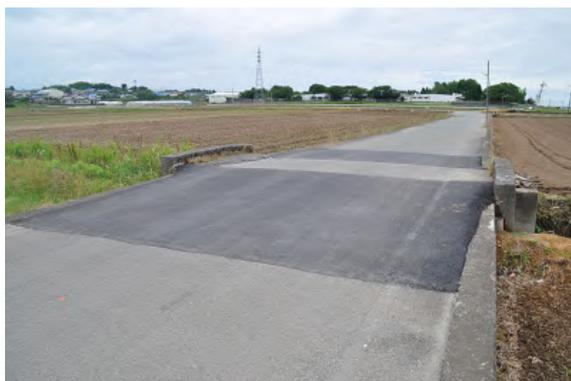
写真-2.3.4 ボックスカルバート周囲の状況

しかし被災したボックスカルバートの周囲は写真-2.3.4 に示すように田畑が広がっており、地表面近傍は KiK-net 益城よりも軟弱であり、局所的に 2,200 gal を超える加速度が発生した可能性が考えられる。

本ボックスカルバートの側壁に水平方向ひびわれが発生した原因は、本震による大きな慣性力の作用の影響を受けて盛土が抵抗し、側壁に大きな地盤反力が発生、それによって側壁に降伏モーメントに達する大きな曲げモーメントが発生したものと推定される。

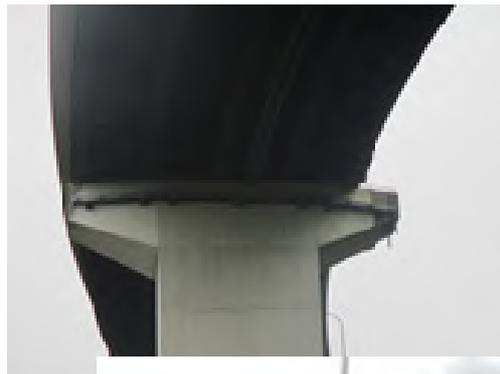
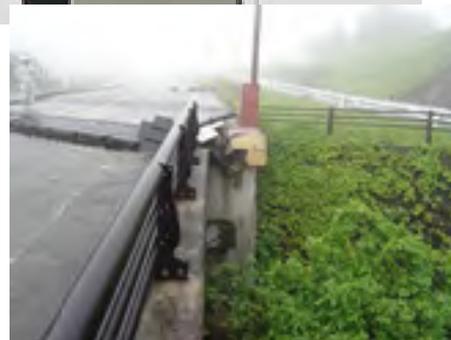
写真-2.4.7、写真-2.4.8 は、橋軸直角方向（谷側）への桁移動の状況を示す。移動量は最大で 1.1m 程度であった。桁移動の直接の要因は、支承部の積層ゴム、サイドブロックの破断によるものである。従って、レベル 2 地震動（兵庫県南部地震相当）の水平力以上の荷重が作用したものと考えられる。本橋は、曲線橋であるが横変位拘束構造は設置されておらず、段差防止構造も設置されていなかったため、支承破壊後の桁の移動量が大きくなったものである。また、落橋防止構造である PC ケーブルは、橋軸直角方向に大きく変形し、ケーブル本来の橋軸方向への変形性能を発揮することなく破断した。（写真-2.4.9）

写真-2.4.7 橋軸直角方向への桁移動

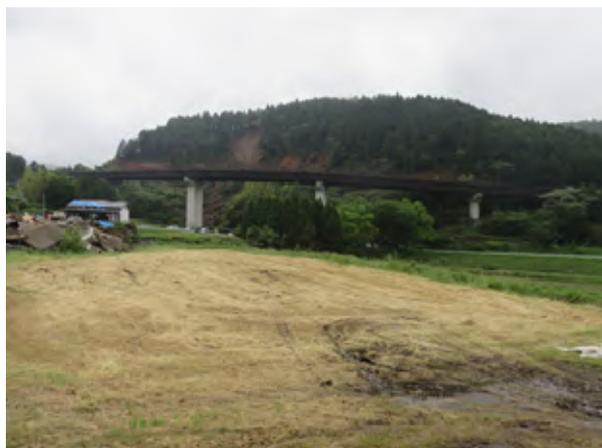
写真-2.4.5 橋梁背面の斜面は広範囲に崩壊

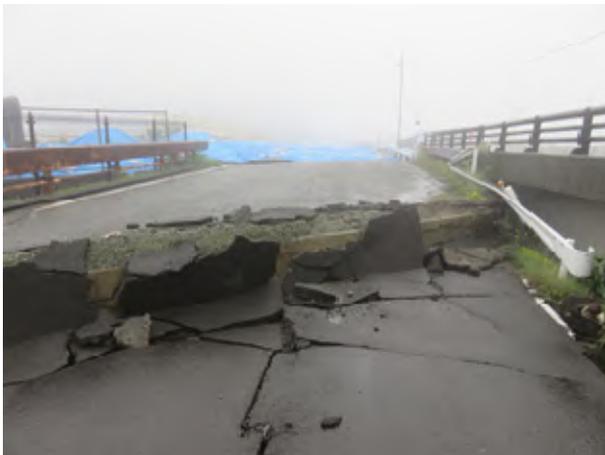
桁の橋軸直角方向への移動と支承部に段差が生じたことにより伸縮装置が破壊。(写真-2.4.10) 橋台背面の切土部擁壁は、広範囲に倒壊。(写真-2.4.11) また、大切畑大橋に隣接する単純プレートガーター橋は、施工年次が古く橋台背面に踏掛版が設置されていないため、土工部との段差が1.0m程度と著しく大きい。(写真-2.4.12)

写真-2.4.12 橋台背面の沈下状況

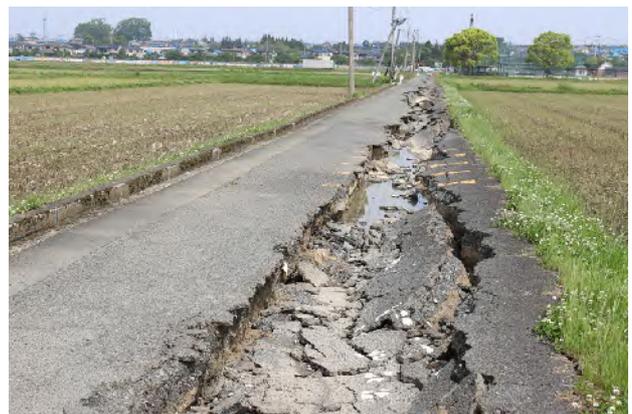
秋津川の南側に位置する道路では下水道管渠の埋戻土が液状化し路面の沈下を生じていた。このような被害は平成 16 年の新潟県中越地震において初めて確認されたものである<sup>2)</sup>。被害状況を写真-2.5.1(5)に示す。

写真-2.5.1(5) 益城町安永(秋津川の南側水田地帯)の道路における下水道工事埋戻土の液状化被害

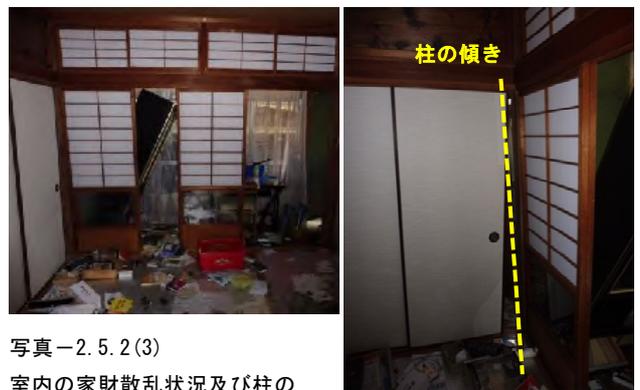
現地で被害状況の聞き取り調査を行った被災者の協力により、傾いた家屋の内部調査の機会に恵まれた。被災家屋は簡易計測により約5度傾斜していた。建物は基礎部分が一部沈下により空洞化し、側方流動による亀裂が建物境界沿いに発生していた。

液状化被害の建物の傾きによる人体への健康被害は0.6度以上より見られると言われている<sup>4)</sup>。家屋内で被害調査した結果、約5度で傾いた被害家屋内では強い牽引感、浮動感を体験した。被災者の話しでは被害は4月16日の本震で発生し、地震の強さ継続時間とも本震の方が強く長かったとの情報を得た。家屋倒壊は免れたものの家内における家財の散乱は著しく、被災者としても居住継続は困難と判断されたとのことであった。写真-2.5.2(3)に室内の状況を示す。（柱の傾きに注目）

写真-2.5.2(3) 室内の家財散乱状況及び柱の傾き状況

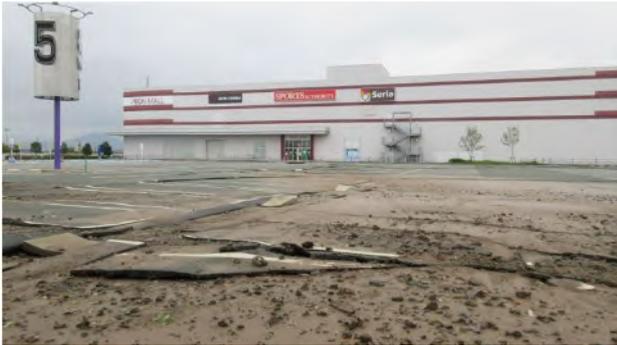
写真-2.5.3(1) 地盤工学会による調査時の噴砂状況<sup>4)</sup>

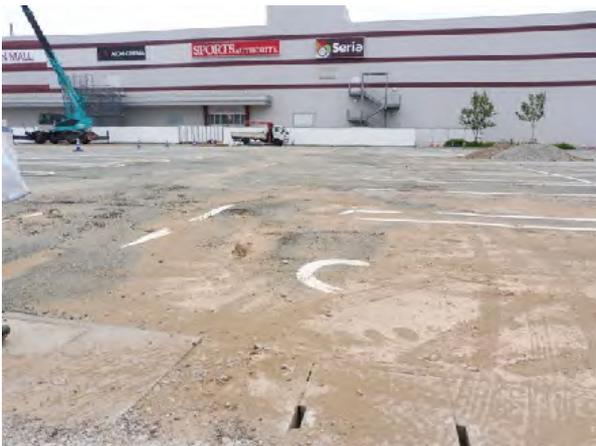
調査時にはイオンモール熊本西側の商業エリアは営業が再開されていたが、噴砂が確認された駐車場は立ち入りが制限され駐車場に面した商業施設は閉鎖されていた。調査時における駐車場では多数の地盤上の凹凸と噴砂痕が確認された。その状況を写真-2.5.3(2)に示す。緑川に架かる著町橋で車中から撮影した写真により駐車場に面した商業施設の中央付近が沈下している状況が確認された。(写真-2.5.3(3))このイオンモール熊本周辺では多数の液状化被害箇所が確認されており、液状化に伴い周辺地盤が広域に沈下したと考えられる。

写真-2.5.3(2) 調査時におけるイオンモール駐車場の状況

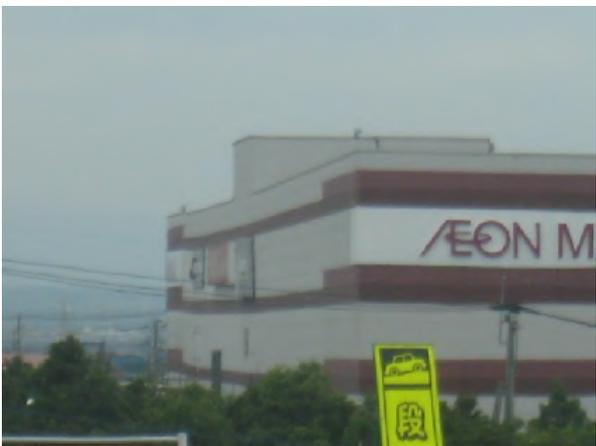
写真-2.5.3(3) 緑川・著町橋より撮影したイオンモール熊本の建物（建物中央付近が沈下している）

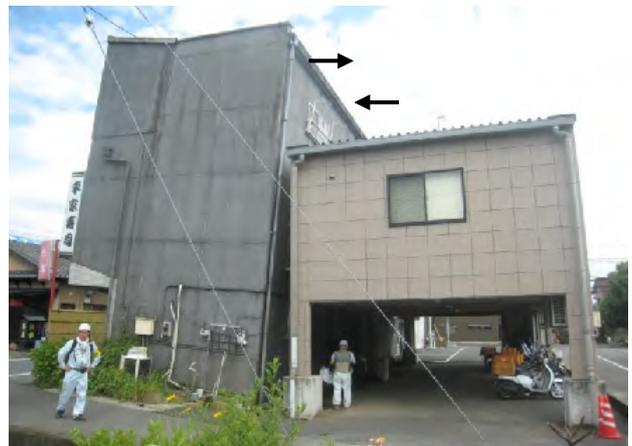
隣接したRC造建物等が互いに向き合って傾いた被害状況を写真-2.5.4(1)に示す。写真右側の建物1Fの駐車場では建物境界沿いに線状に噴砂が発生していた。この二棟の東隣にあたる3F建てのRC造建物は路面から約50cm沈下していた。(写真-2.5.4(2))

写真-2.5.4(1) 西熊本駅周辺の建物被害状況（不同沈下被害）

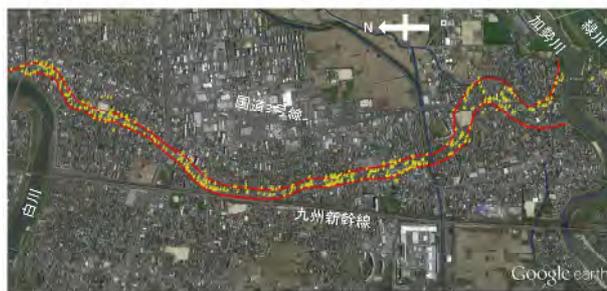
4/22,29,5/1で実施した地盤工学会調査団の現地調査により取得した液状化による噴砂、沈下、変状と思われる地点をプロット。熊本市南区近見から川尻にかけて帯状の液状化現象が生じている。この液状化の帯は幅50mから100m、長さ5km。白川の旧河道であった可能性もある。(白川の旧河道が蓮台寺から川尻に向かって南流し川尻で加勢川・緑川に合流していた可能性を有しているとする大本照憲ら(2010)の研究に一致する。)

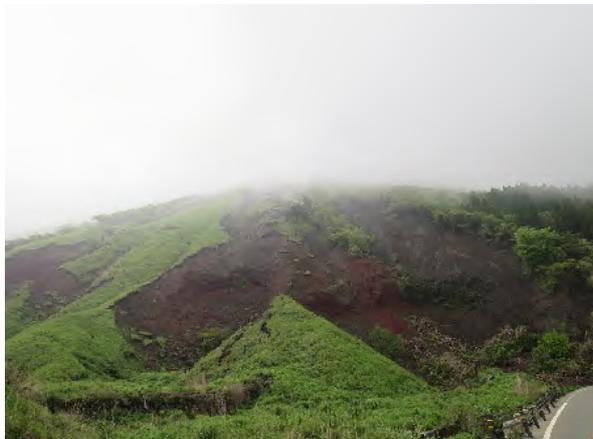
阿蘇山及びその外輪山には、豪雨等による厚さ1m程度の表層崩壊が多発している。この表層崩壊は、火山灰が表土化した薄層部が地震動により不安定化し、ズレ落ちたような形態を呈している。

今回の地震においてもこの表層崩壊が所々で発生している。しかし、地震によるものか、過去の豪雨によるものかの区別は、遠望からでは難しく、現地踏査による滑落崖や崩壊土塊の新鮮さから判断する必要がある。

写真-2.6.3 阿蘇山での表層崩壊

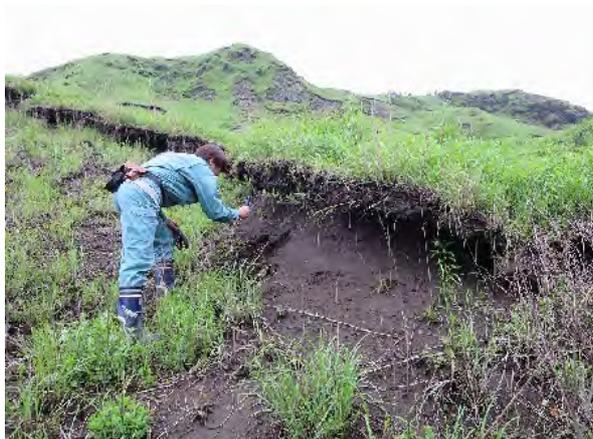
写真-2.6.4 表層崩壊跡の近接写真（本地震以外による）

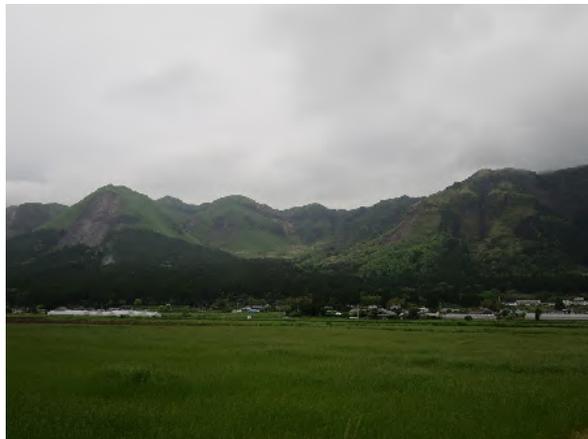
写真-2.6.5 阿蘇市狩野の外輪山凸状尾根地形での斜面崩壊

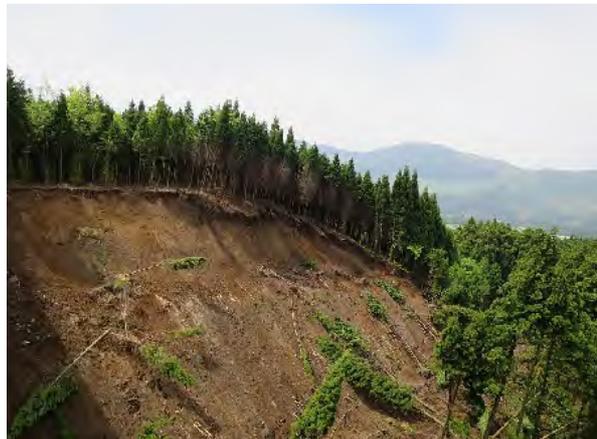
また，一般国道325号阿蘇大橋が崩落した南阿蘇村河陽の黒川沿いに分布する河岸段丘からなる遷急線地形は，延長約1.5kmにわたって斜面崩壊が連続して分布している。この遷急線地形は，河床から段丘面までの急崖斜面の高さが100m前後あり，段丘面との遷急線を崩壊頭部として崩壊している。

写真-2.6.6 南阿蘇村袴野の遷急線地形での斜面崩壊

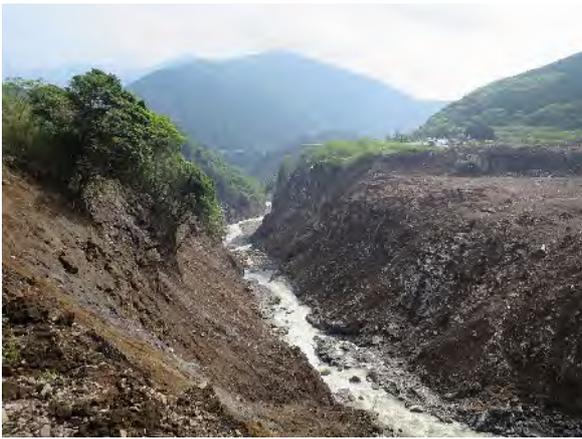
写真-2.6.7 南阿蘇村河陽の黒川沿い遷急線斜面の崩壊

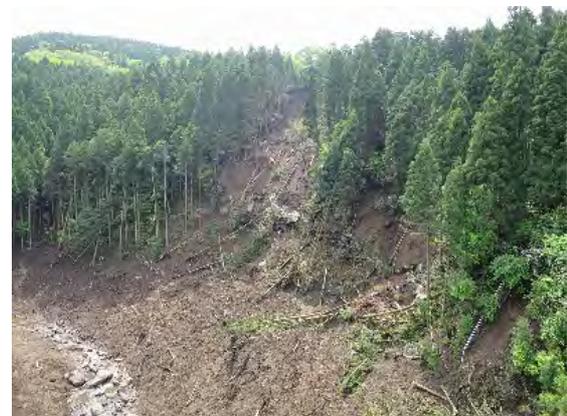
この土石流については、地震動により山王谷川の源流の急斜面やその流域の遷急線地形で斜面崩壊が発生し、その崩壊土砂が河川閉塞し谷水を堰き止め土石流化したものと考えられる。

写真-2.6.8 山王谷川流域で発生している斜面崩壊

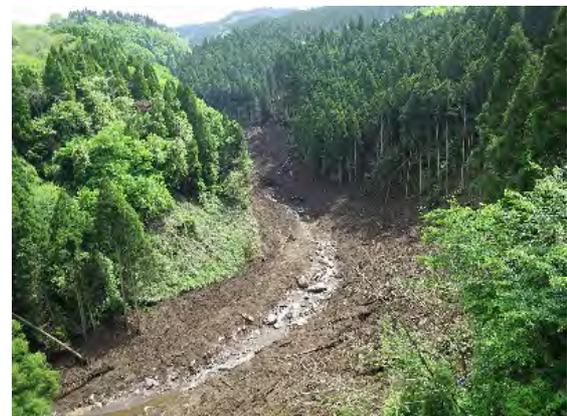
写真-2.6.9 山王谷川の土石流下跡

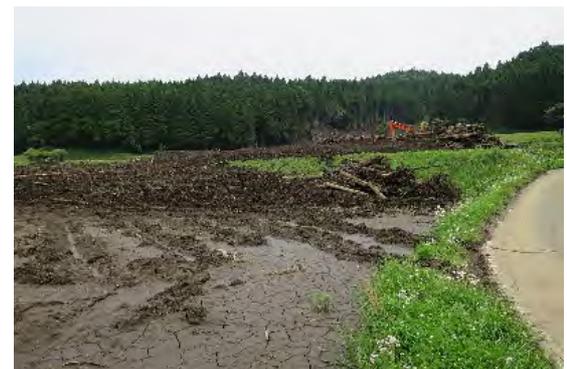
特に、南阿蘇村袴野の山王谷川で発生した土石流は、

下流の農地に大きな被害を出すとともに、人命に関わる可能性のあるものであった。

写真-2.6.10 山王谷川下流域の土石流氾濫堆積状況

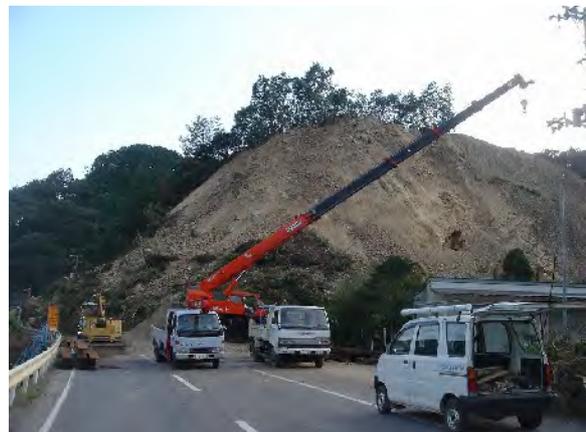
写真-2.6.11 高知県における凸状尾根地形の斜面崩壊例

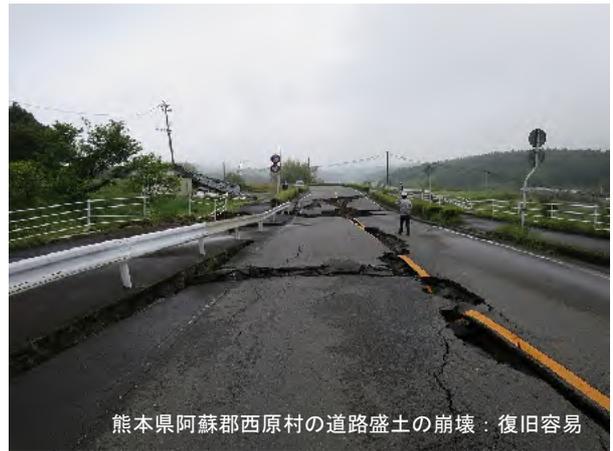
熊本県阿蘇郡西原村の道路盛土の崩壊：復旧容易

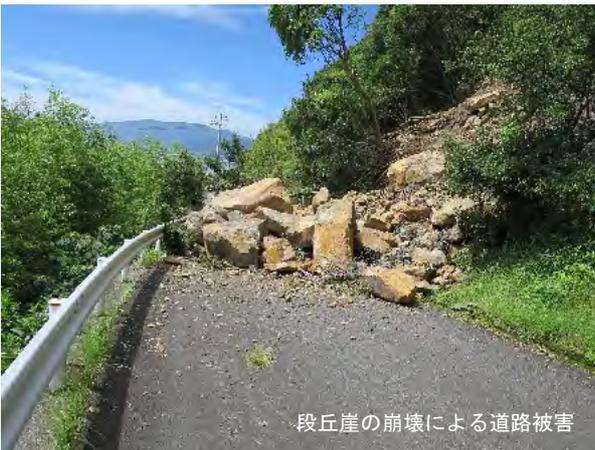
段丘崖の崩壊による道路被害

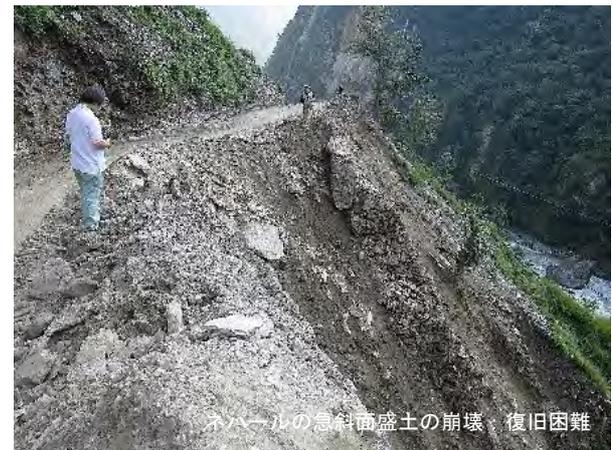
ナベールの急斜面盛土の崩壊：復旧困難

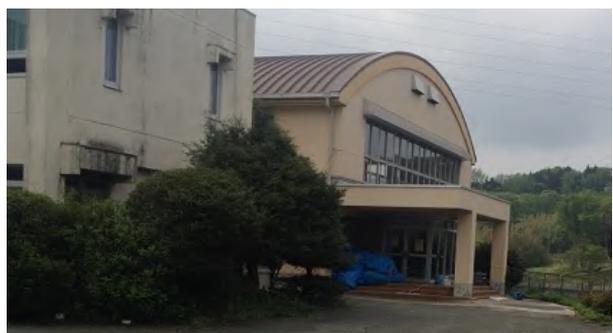
写真—3.1.13、写真—3.1.14は、盛土擁壁に変状が見られるため使用ができない状態となっていた南阿蘇村旧西部小体育館である。

写真—3.1.13 使用不可となった南阿蘇村旧西部小体育館

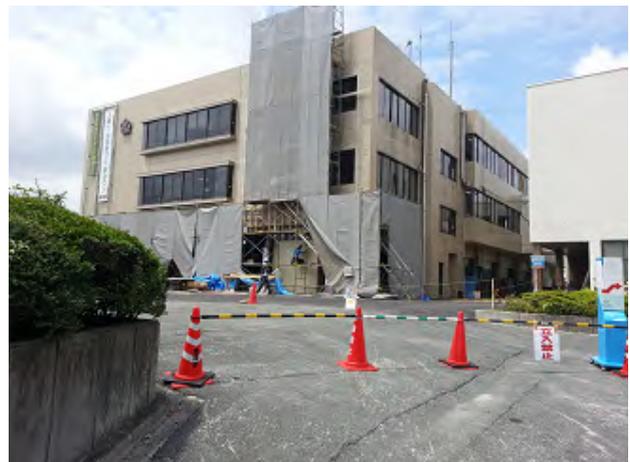
写真-4.2.13 修復中の益城町役場

修復中の庁舎内の明かりが見えたため確認すると、窓口対応のない職員は庁舎内で業務を行っているようである。修復中の益城町役場の様子を写真-4.2.13に示す。
